# Starkregen- und Hochwasservorsorgekonzept für die Ortsgemeinde Aach

**Verbandsgemeinde Trier-Land – Ortsgemeinde Aach**

<b>INGENIEURBÜRO</b>  <b>Reihnsner</b>	Straßenbau	-	Bauleitplanung
	Wasserwirtschaft	-	Ing.-Vermessung
	GIS	-	Wasserversorgung
	Wasserbau	-	Konstr. Ingenieurbau
	Industriebau	-	Abwassertechnik
	Kanalisation	-	SiGe-Koordination
	54516 Wittlich		Eichenstraße 45
	fon: 0 65 71 / 90 25-0		fax: 0 65 71/90 25-29
	mail: info@reihnsner.de		page: www.reihnsner.de

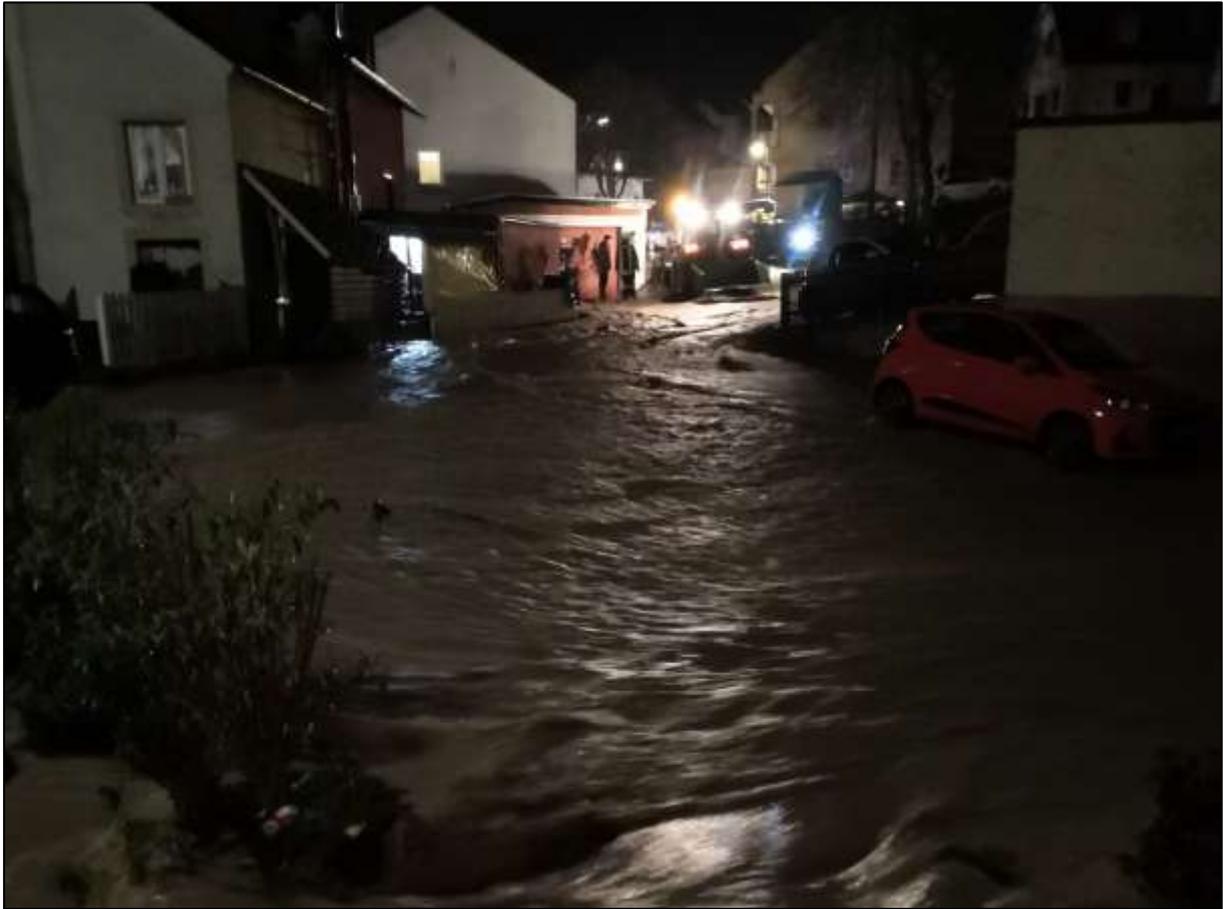
Am 03.02.2020 sorgte eine Verklausung in der Verrohrung des Klinkbaches für erhebliche Schäden in der Beßlicher Straße und Brunnenstraße.

Abbildung 12: Brunnenstraße in Aach am 03.02.2020 um 23:50 Uhr

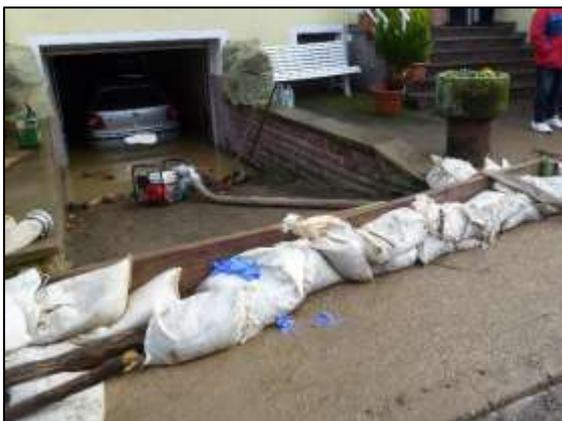
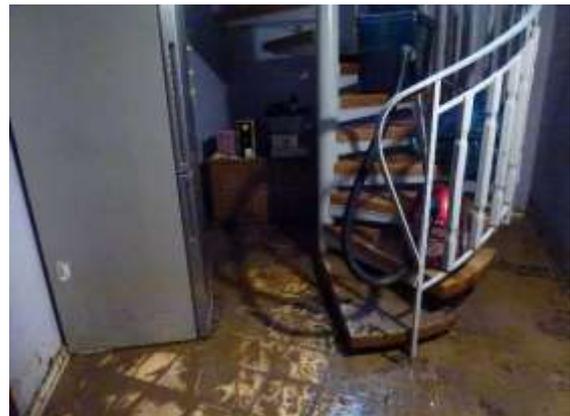
Abbildung 13: Schäden bei Anliegern der Beßlicher Straße

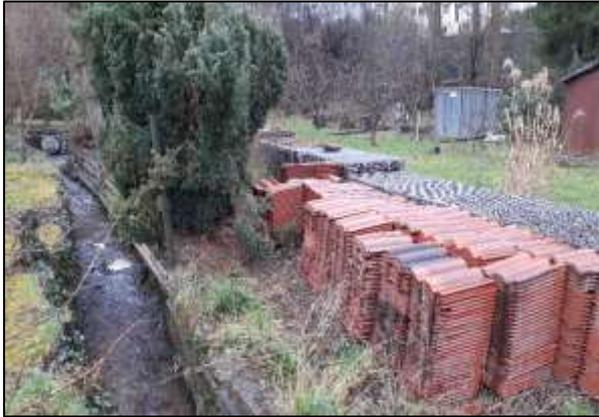
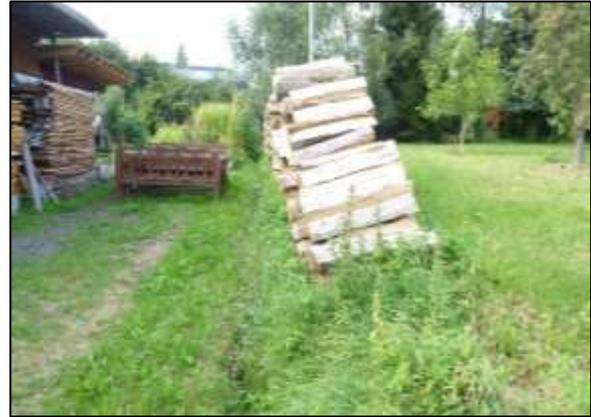
Die Gewässernutzung muss dahingehend geändert werden, dass jegliche, vom Abtrieb gefährdete Gegenstände aus dem Gewässerumfeld entfernt oder entsprechend fixiert werden. Dies sollte auch im Eigeninteresse aller Anlieger selbst geschehen, da jeder Grundstücksbesitzer für Schäden haftet, welche auf eine unsachgemäße Lagerung von Gegenständen auf seinem Grundstück zurückzuführen sind. Die Lagerung von Bauschutt, Holz und Grünabfällen im direkten Gewässerumfeld stellt einen Straftatbestand dar, da dadurch die Gewässergüte nachteilig verändert wird (§ 326 StGB).

Abbildung 29: Unsachgemäße Lagerung von Holz und anderem Material am Gewässer

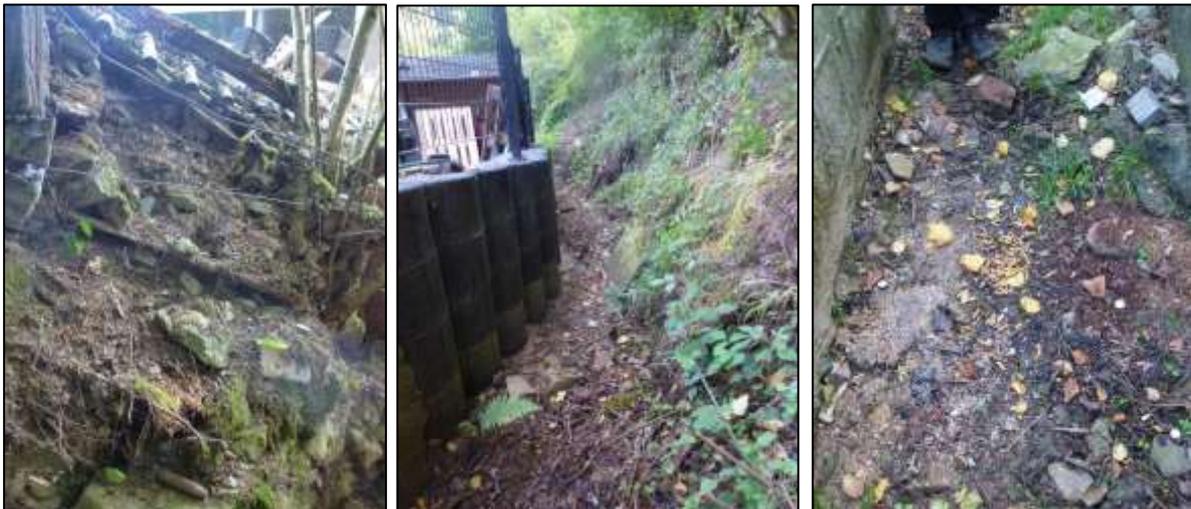
Das Hauptproblem am Reiweltsgraben beginnt aber, wenn Gewässer und Bebauung aufeinandertreffen. Der Bachlauf ist sehr eingeeengt, das Ufer unsachgemäß befestigt, teilweise befindet sich Müll im Bachbett (siehe nachfolgende Abbildungen).

Abbildung 50: Defizite am Reiweltsgraben neben der Bebauung

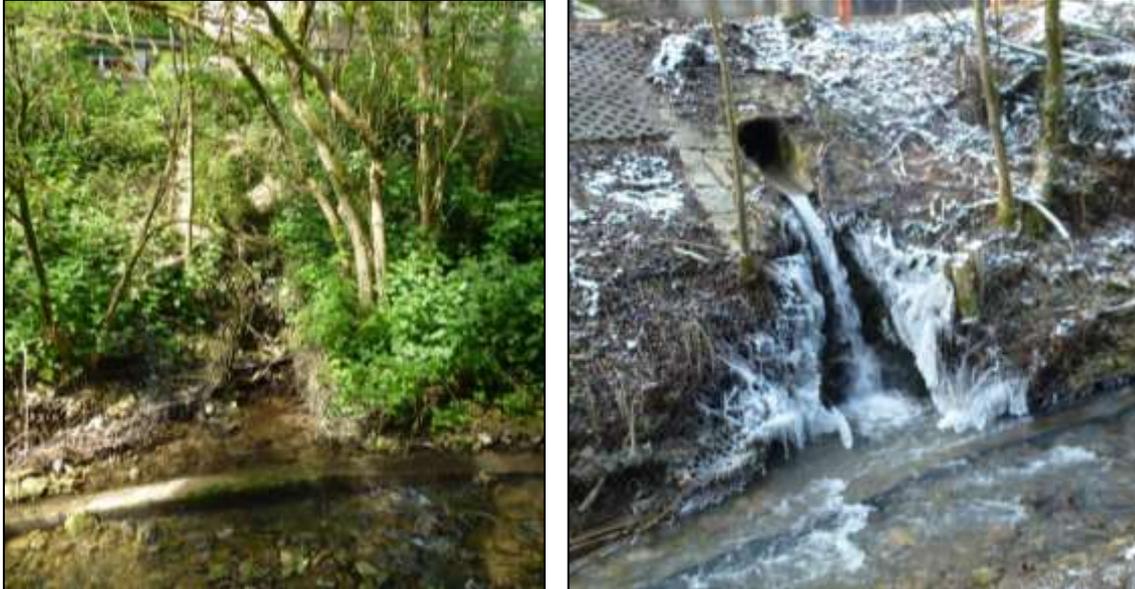
Der Durchlass durch die L44 (auf Privatgelände) bewältigt die Wassermengen regelmäßig nicht, das Wasser fließt über die Straße und dann auch über die Brücke auf das Grundstück auf der anderen Straßenseite. Der Bordstein verhindert den freien Abfluss in den Aacher Bach. Auch der Auslass im Aacher Bach ist durch Tiefenerosion beschädigt (siehe nachfolgende Abbildungen).

Abbildung 51: Situation am Durchlass und dem Auslauf des Reiweltsgrabens

Am Reiweltsgraben sind verschiedene Maßnahmen möglich, wobei das Hauptaugenmerk auf dem geregelten Abfluss an der L44 liegen muss, da hier das größte Schadenspotential vorhanden ist.

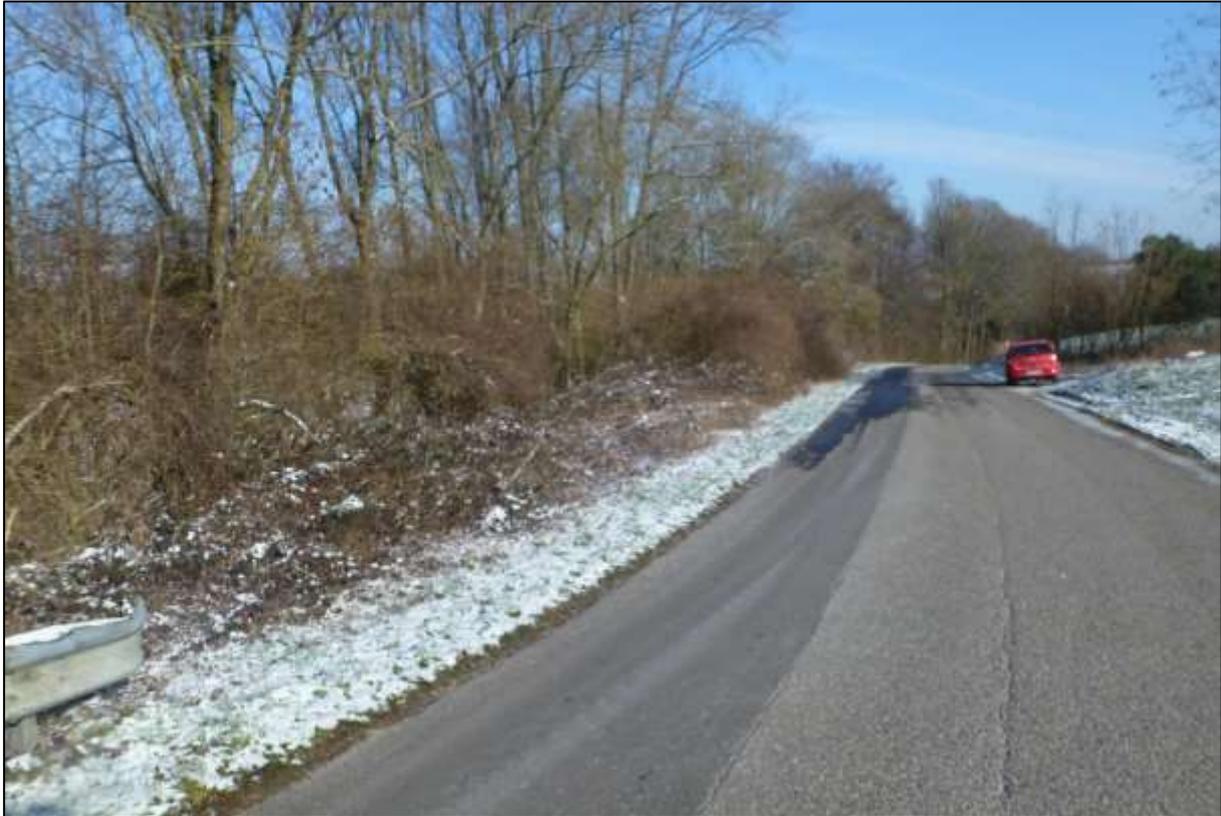
Gleichzeitig wurde die Situation im Winter noch einmal besichtigt. Dabei wurde festgestellt, dass die überfrierenden Wassermengen aus den hohen Banketten auf die Straße gelangen und dort überfrieren (siehe nachfolgende Abbildung). Beim anvisierten Ausbau der Straße ist hier für flache Bankette oder Ableitungsmöglichkeiten zu sorgen.

Abbildung 54: Feuchtigkeit auf Gemeindestraße zwischen Neuhaus und Aach

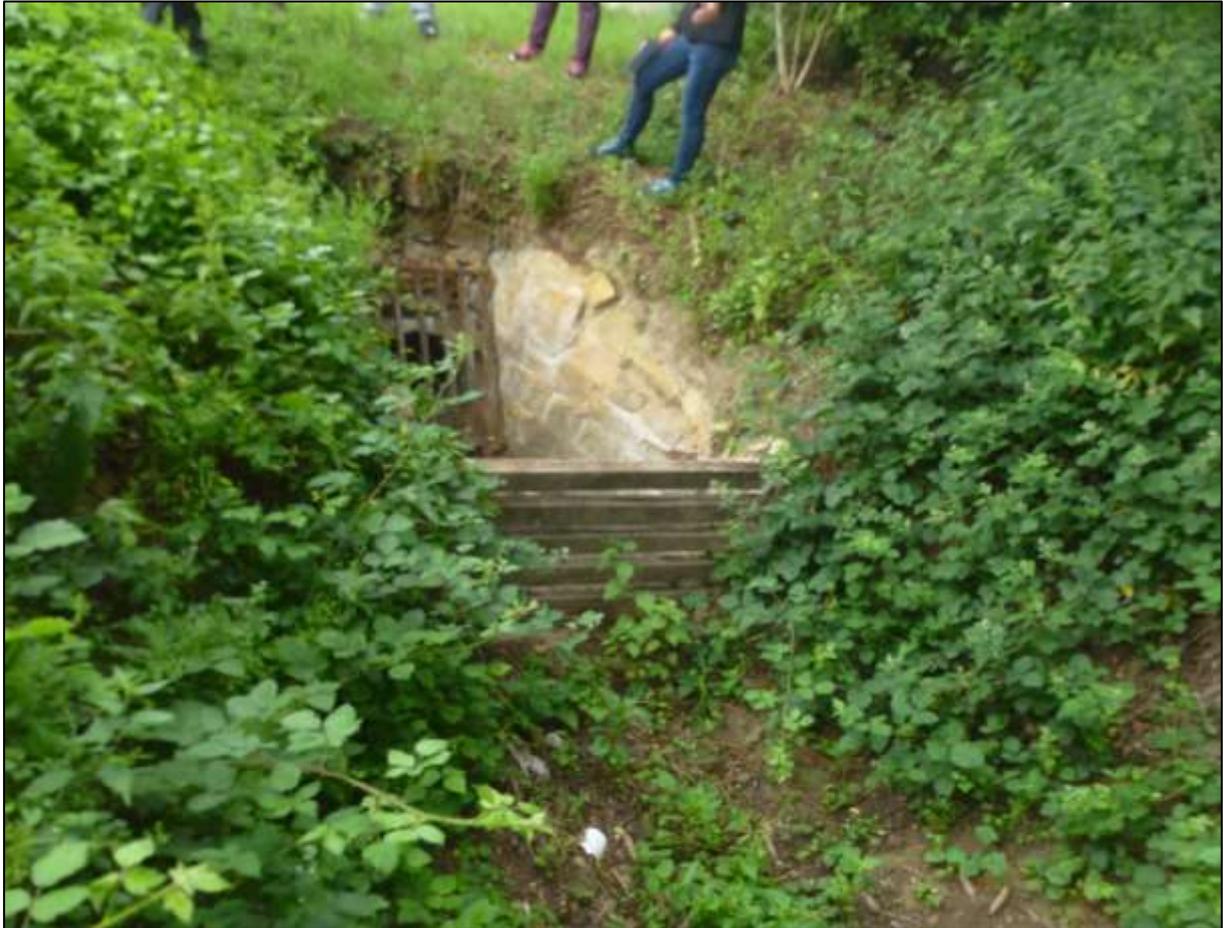
Am Einlaufbauwerk fehlt ein standsicheres Geländer, um sich im Falle eines Einsatzes sichern zu können (vgl. nachfolgende Abbildung).

Abbildung 61: Einlaufbauwerk Kirchgraben

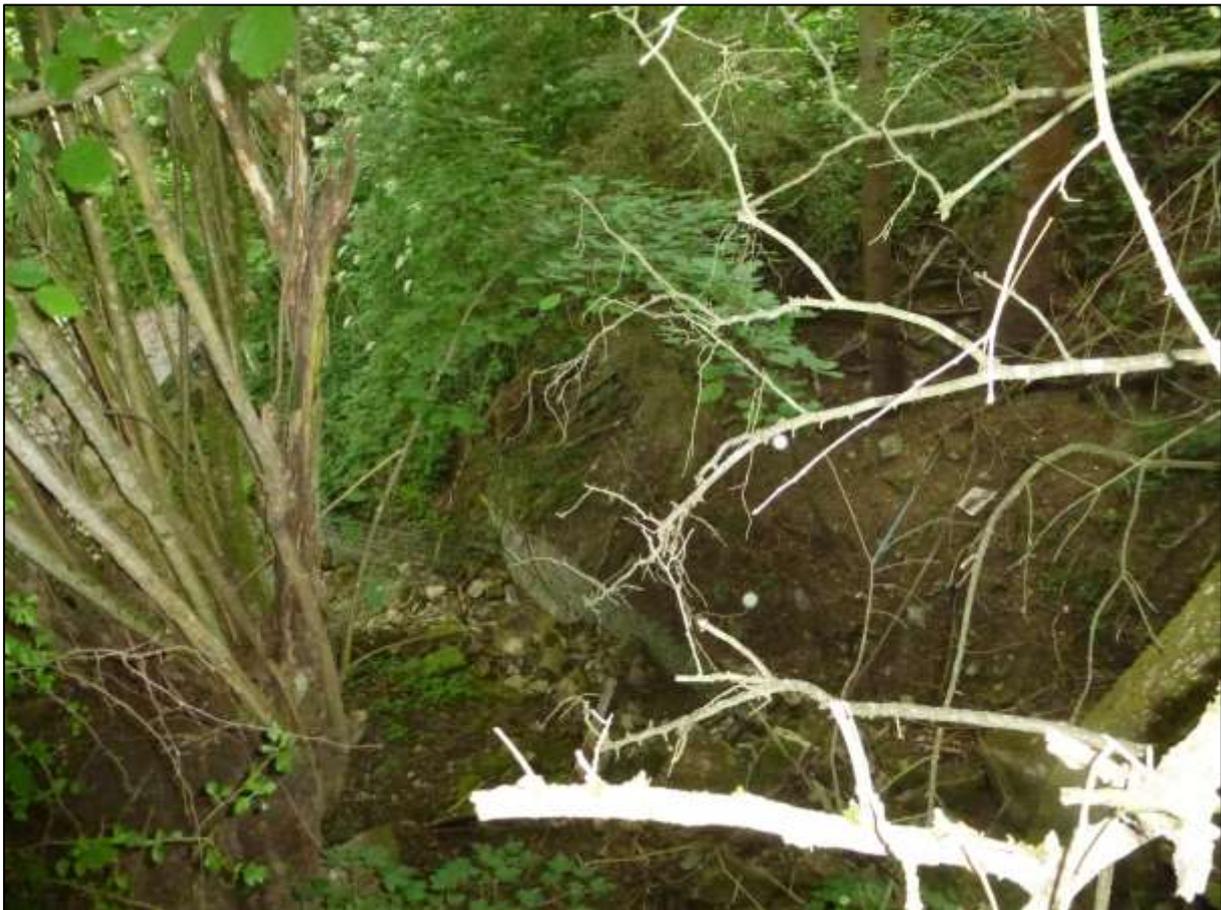
Der Wasserlauf ist aber bis zur Mündung in den Klinkbach nicht vollständig verrohrt. Ein kleines Teilstück zwischen der Beßlicher Straße 11 und 13 ist offen, aber leider vollständig zerstört. Erschwerend kommt noch hinzu, dass hier jegliche Zugänglichkeit fehlt. Der Wasserlauf ist zwar als separates Flurstück parzelliert, jedoch ist die Böschung hier so steil, dass sämtliche Maßnahmen Handarbeit unter extremen Randbedingungen erfordern. Die nachfolgende Abbildung gibt einen Überblick über den Zustand des Kirchgrabens in diesem Bereich.

Abbildung 63: Erodierter Kirchgraben hinter Beßlicher Straße

Schwierig ist die Reparatur der Erosionsschäden am offenen Wasserlauf. Aufgrund des großen Gefälles wären hier Kaskaden und aufwändige Böschungssicherungen erforderlich, die teilweise auch in die Zuständigkeit der Anlieger fallen. In Anbetracht der schwierigen örtlichen Verhältnisse und der Verrohrung oberhalb, wird hier auch aus wirtschaftlichen Gründen im Ausnahmefall der Lückenschluss der Verrohrung empfohlen. Im Zuge des grundhaften Ausbaus der Beßlicher Straße könnte der Wasserlauf vollständig am dem Einlaufbauwerk in den Straßenkörper verlegt werden.

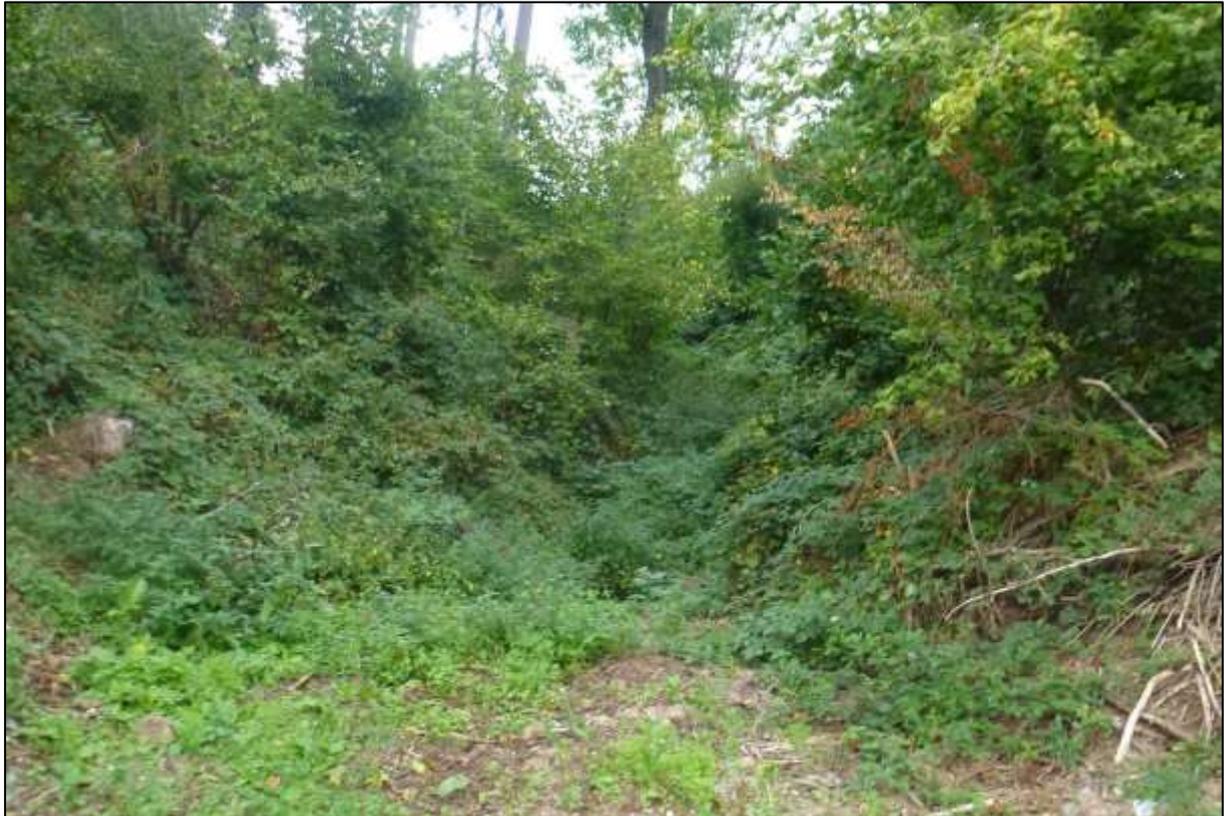
Auf dem Weg zum Vorfluter überwindet der Wasserlauf ein großes Gefälle. Der Wasserriss selbst wirkt ungepflegt (siehe nachfolgende Abbildung).

Abbildung 65: Erscheinungsbild Wasserriss "Im Fischerberg"

Der Wasserriss „Im Fischerberg“ gefährdet bei funktionierenden Durchlässen kaum Einwohner von Aach. Um die Gefahr der Verklausung der Durchlässe zu verringern, sollten hier Pflegemaßnahmen durchgeführt werden. Vor dem Durchlass „Im Fischerberg“ gibt es bereits einen Geröllfang, der aber verlandet ist. Auch hier lässt sich eine Verbesserung mit einer Unterhaltung erzielen.

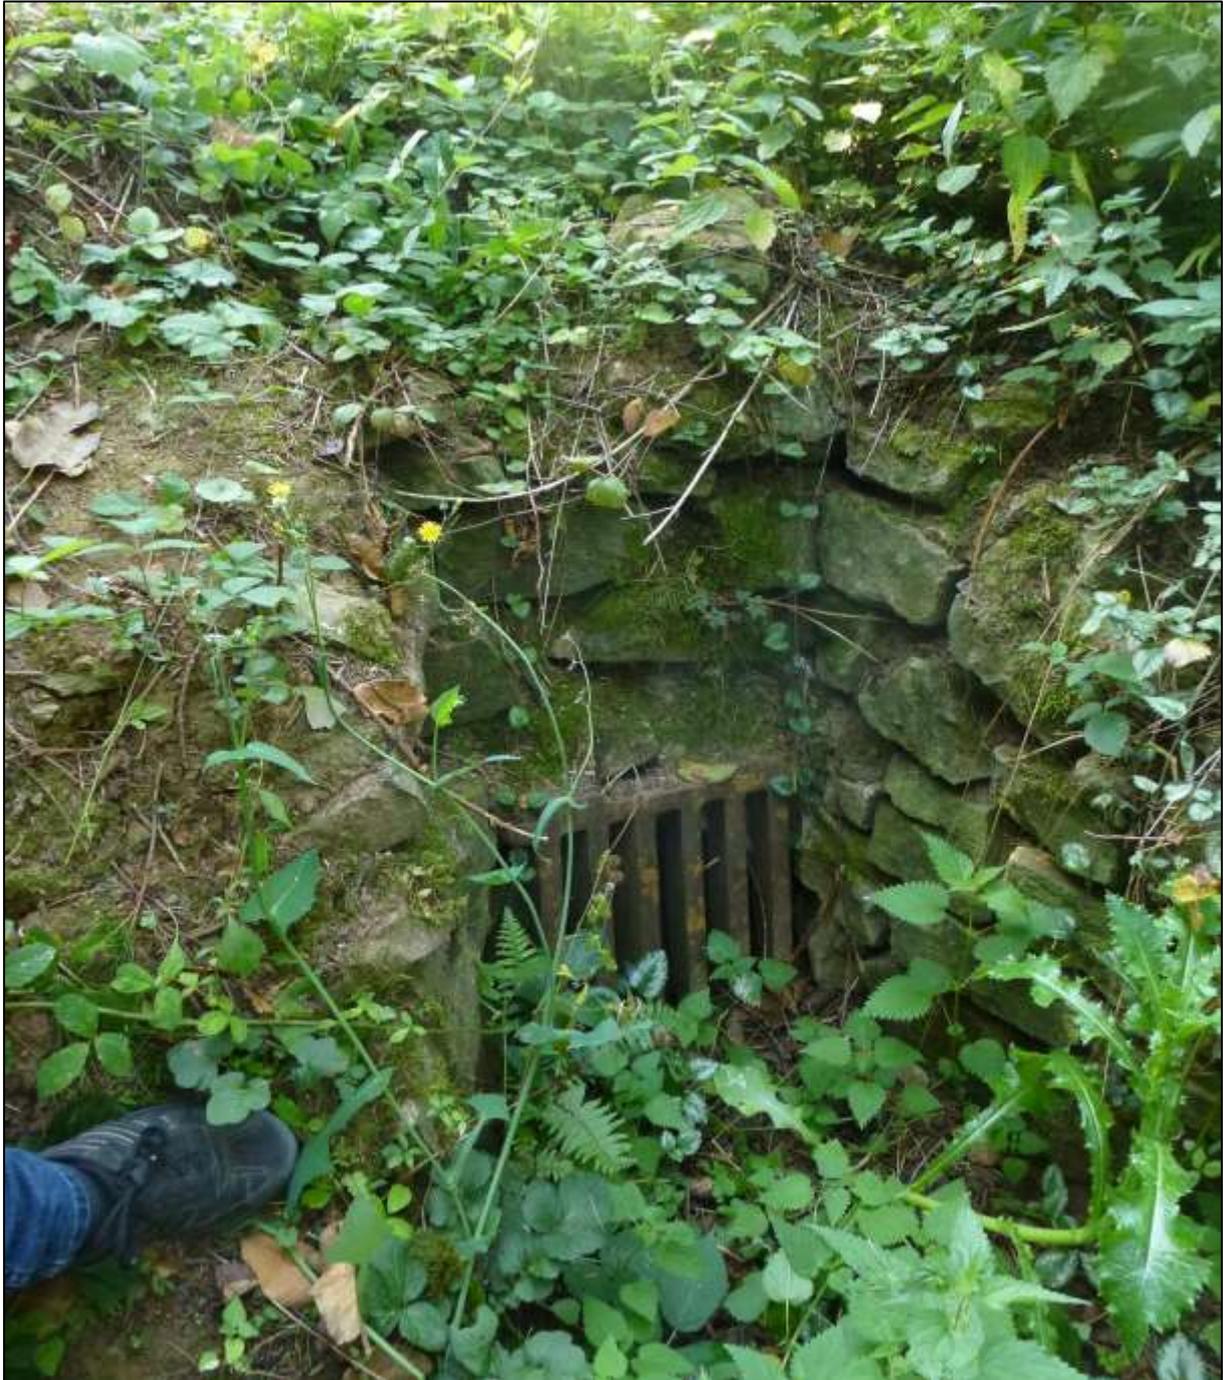
Verklaust der obere Durchlass, sind 6 Wohnhäuser „Im Fischerberg“ gefährdet. Nach Angaben aus der Bürgerversammlung kam es hier auch bereits zu Schäden.

Abbildung 66: Durchlass "Im Fischerberg"

Der kritische Bereich ist, wie bereits betont, der Durchlass „Im Fischerberg“. Hier könnte auch mit einem Notabflussweg die Gefahr für die Anwohner verringert werden. Wichtig ist, dass der Abfluss frei gewährleistet ist. Leider befinden sich Holzstapel und Grünschnittablagerungen im sensiblen Bereich (siehe nachfolgende Abbildung).

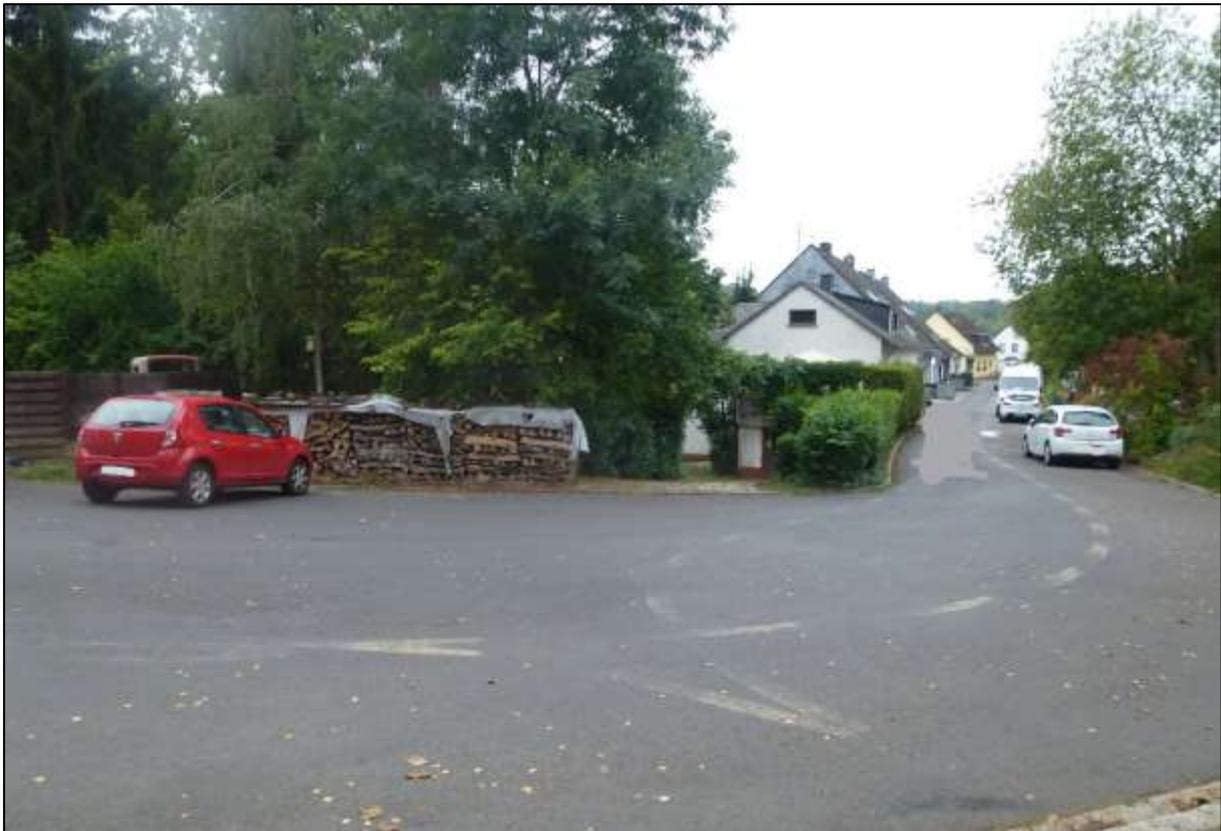
Abbildung 67: Notabflussweg "Im Fischerberg" räumen

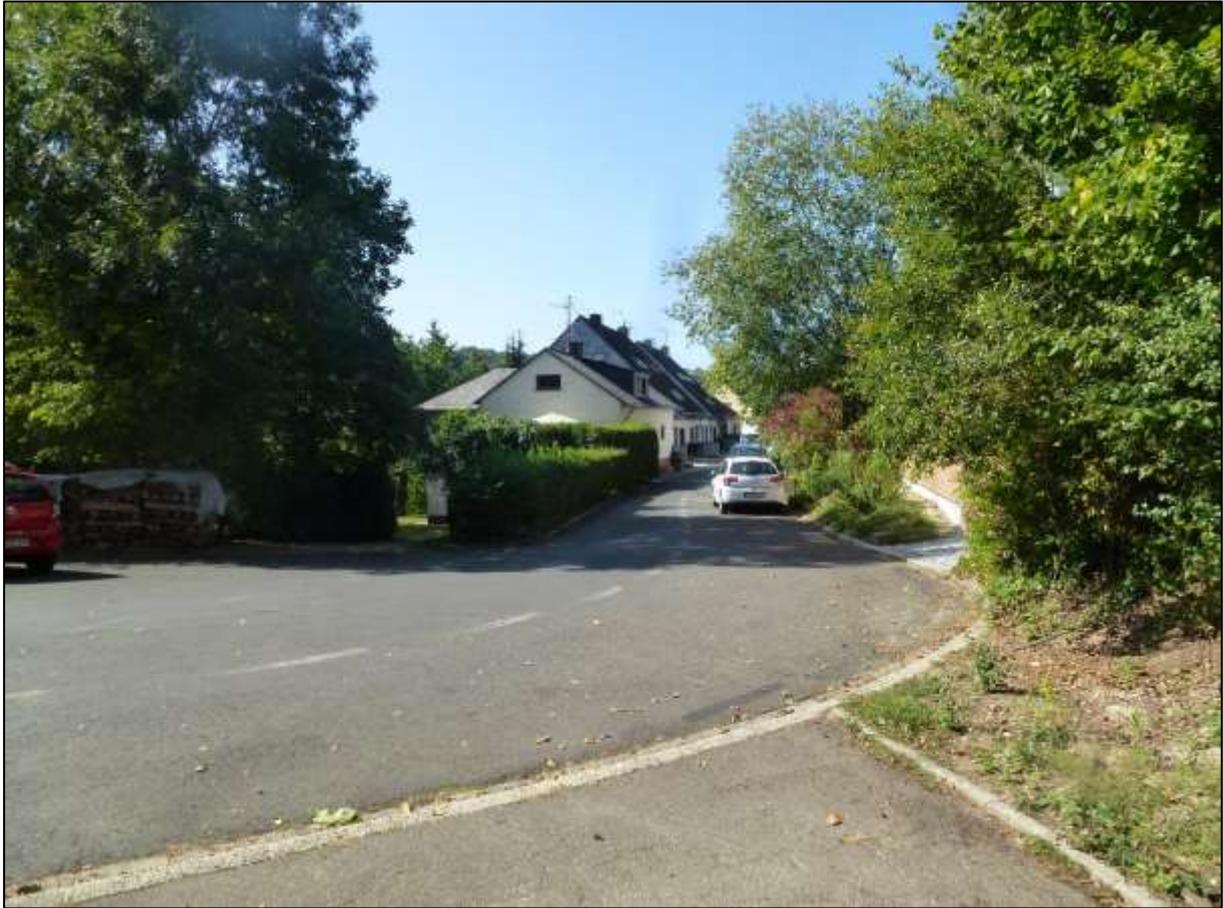
Abbildung 68: Ansicht gefährdete Gebäude "Im Fischerberg"

Zusätzlich könnte mit einer Querrinne übertretendem Wasser eine Abflussrichtung vorgegeben werden, so dass nicht so viel Wasser in die Straße strömt. Alle gefährdeten Objekte sollten bauliche Schutzmaßnahmen in Erwägung ziehen.

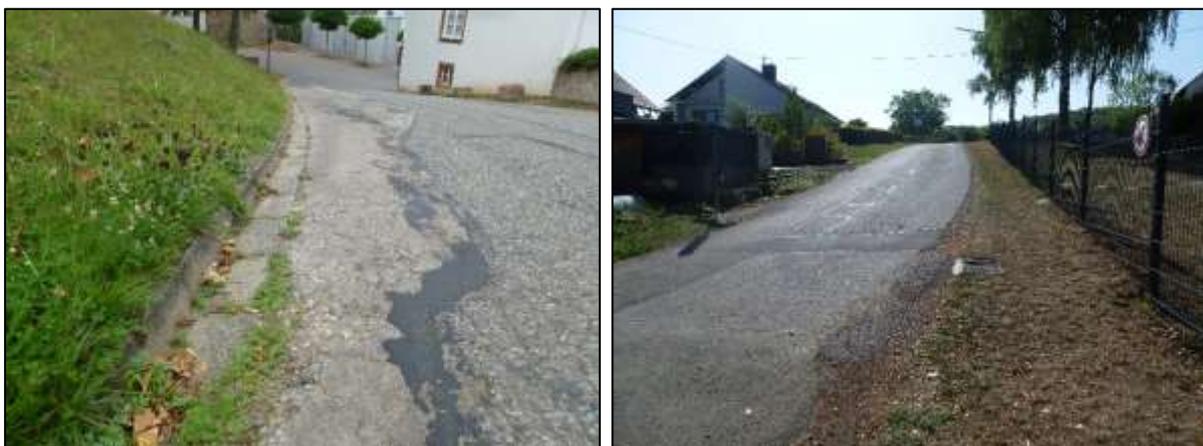
Die Straße befindet sich baulich in einem schlechten Zustand, die vorhandenen Einlauffroste werden nicht angeströmt. Seitens des Gemeindefachmanns wurde eine völlig zugewachsene Rinne wieder freigelegt, an deren Ende aber ein Einlaufbauwerk fehlt.

Abbildung 78: Zustand Straße und Einlaufbauwerke

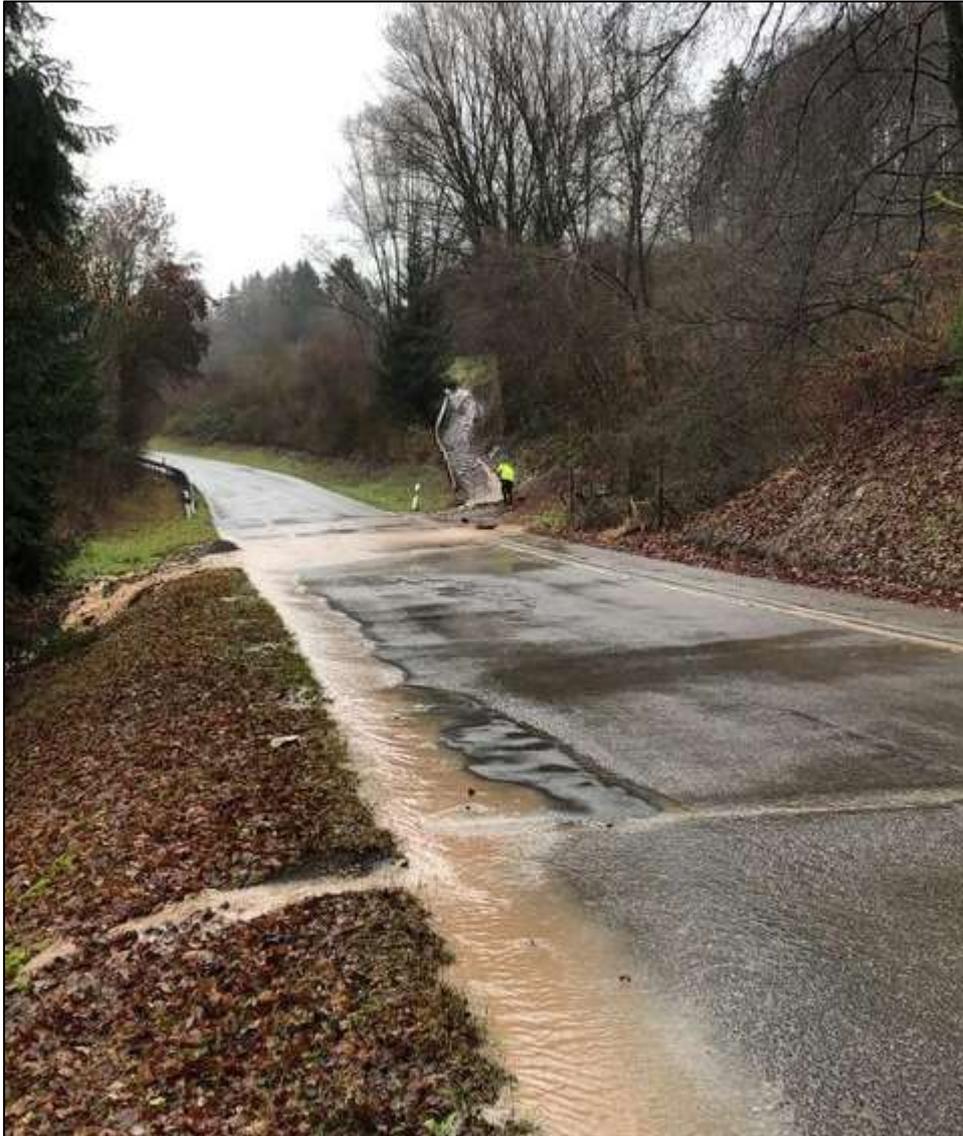
Abbildung 86: Überflutung der L44 an der Querung Galgenbergbach im Januar 2021 (mit Provisorium aus Sandsäcken)

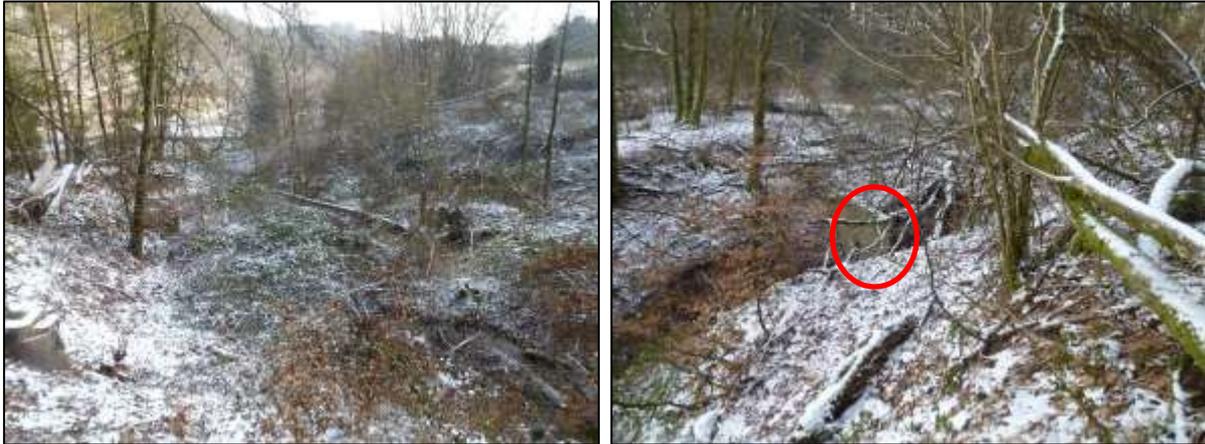
Abbildung 87: Galgenbergbach – links: Zustand zwischen L44 und Wirtschaftsweg, rechts: Erosionsschäden am Durchlass Wirtschaftsweg

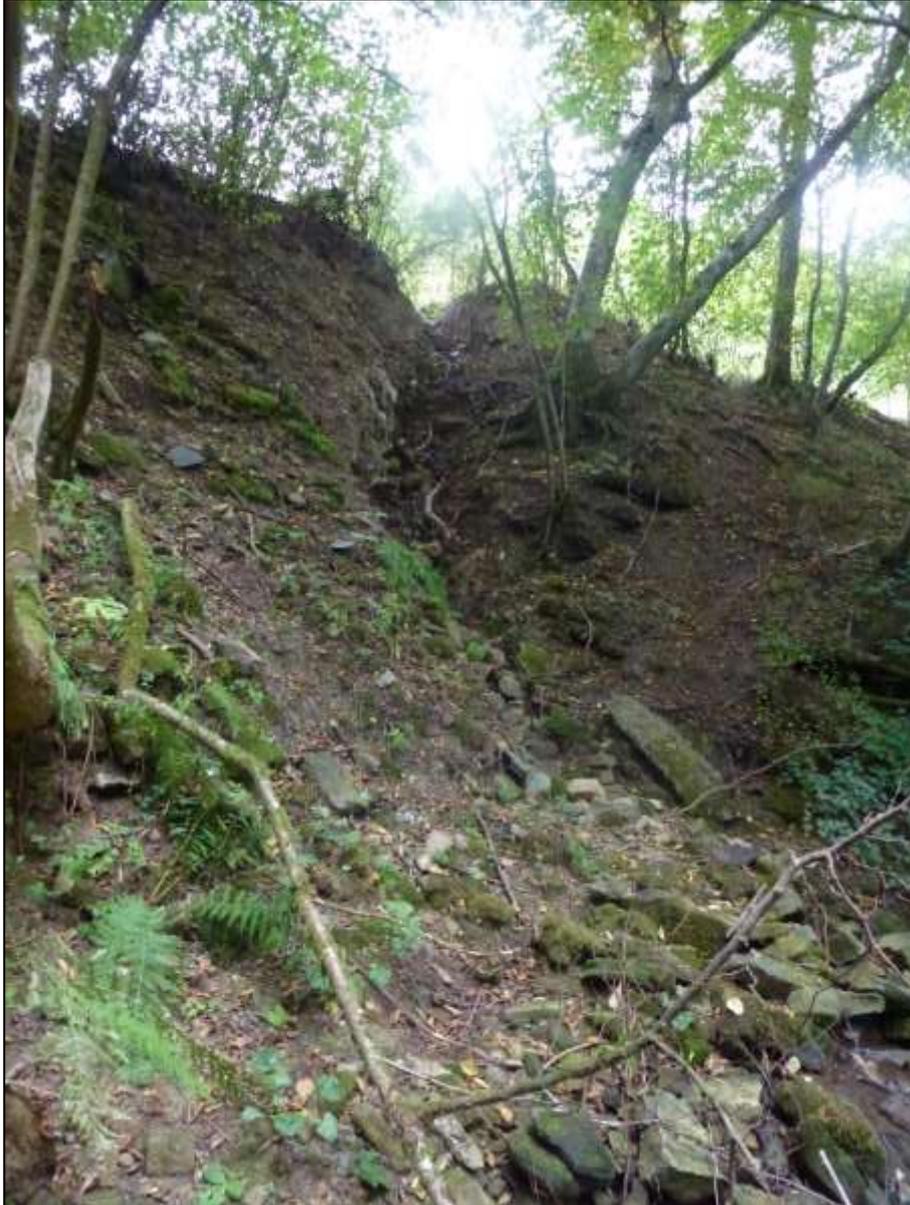
Abbildung 92: Erosion an Grenze zu Neweler Gemarkung kurz vor Klinkbach

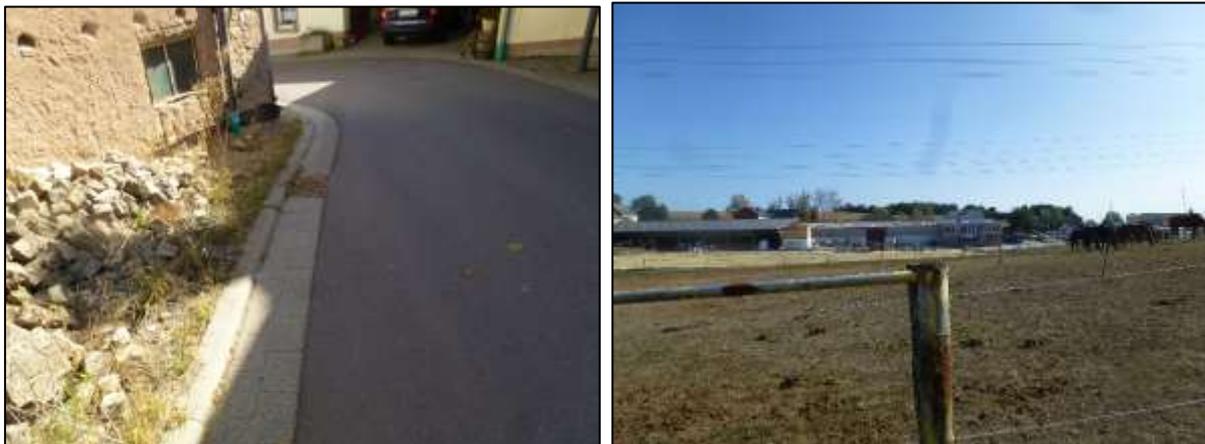
Abbildung 105: links - Straßeneinlauf zugesezt, rechts- Wiesen mit Schäden in der Grasnarbe
