# Starkregen- und Hochwasservorsorgekonzept für die Ortsgemeinde Aach

**Verbandsgemeinde Trier-Land – Ortsgemeinde Aach**

<b>INGENIEURBÜRO</b>  <b>Reihnsner</b>	Straßenbau	-	Bauleitplanung
	Wasserwirtschaft	-	Ing.-Vermessung
	GIS	-	Wasserversorgung
	Wasserbau	-	Konstr. Ingenieurbau
	Industriebau	-	Abwassertechnik
	Kanalisation	-	SiGe-Koordination
	54516 Wittlich		Eichenstraße 45
	fon: 0 65 71 / 90 25-0		fax: 0 65 71/90 25-29
	mail: info@reihnsner.de		page: www.reihnsner.de

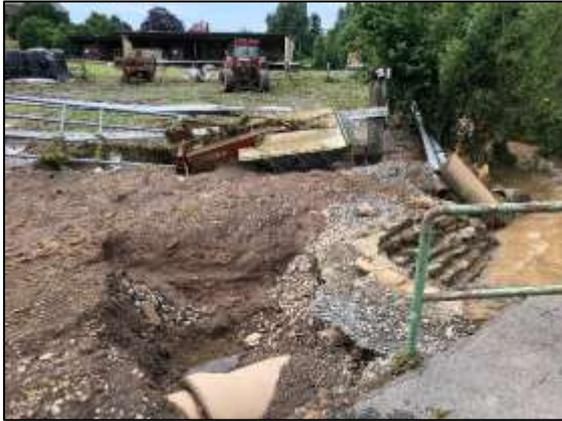
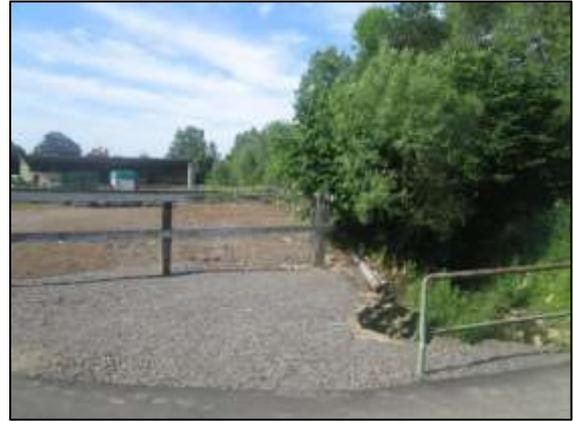
So ist z.B. am 09.06.2018 in der Umgebung von Badem und Bitburg ein Starkregen mit einem Starkregenindex der Stufe 10 niedergegangen, der massive Schäden nach sich zog (siehe nachfolgende Abbildungen).

Abbildung 06: Beispiel für Schäden durch Ausuferung eines kleinen Fließgewässers nach einem Starkregen

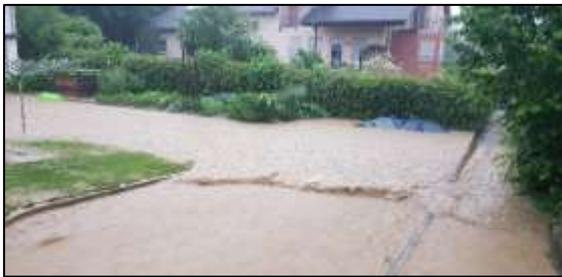
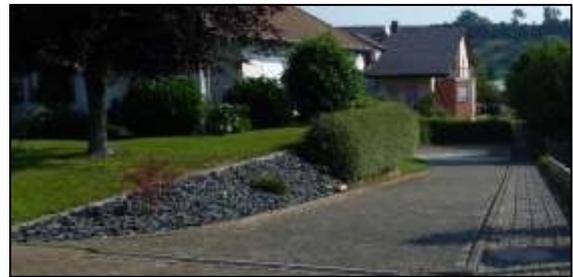
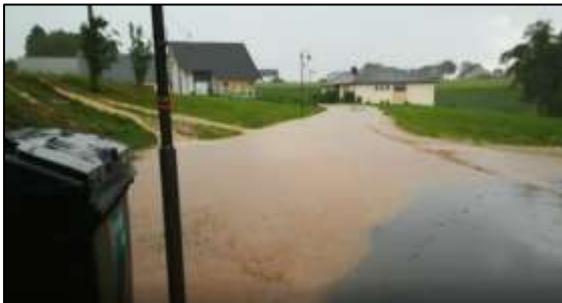
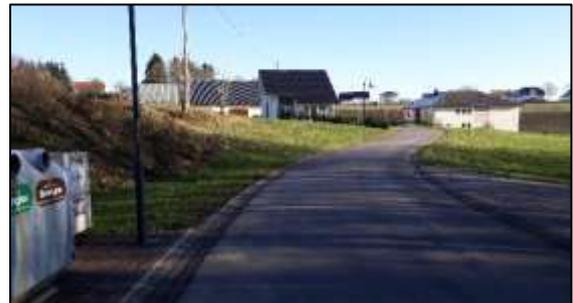
Abbildung 07: Beispiele für wild abfließendes Oberflächenwasser

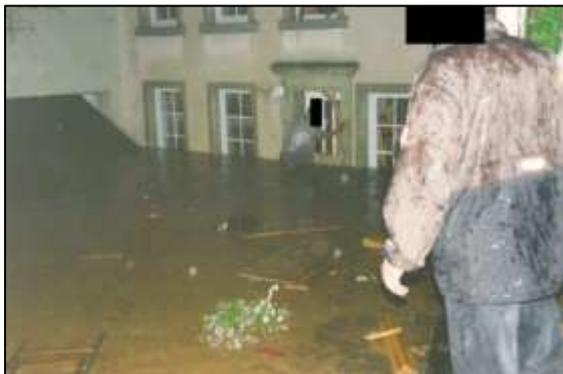
Abbildung 010: Hochwasser in Aach am 07.07.2000 Beßlicher Str. 2

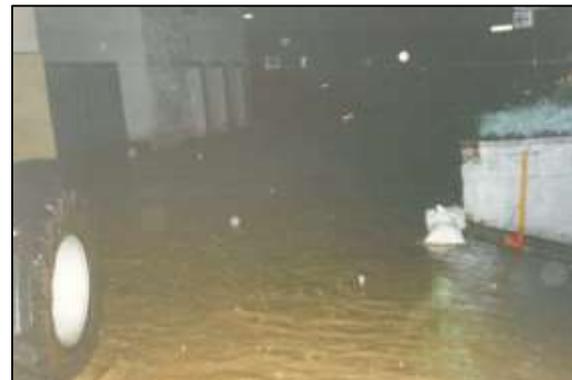
Abbildung 11: Hochwasser in Aach am 07.07.2000

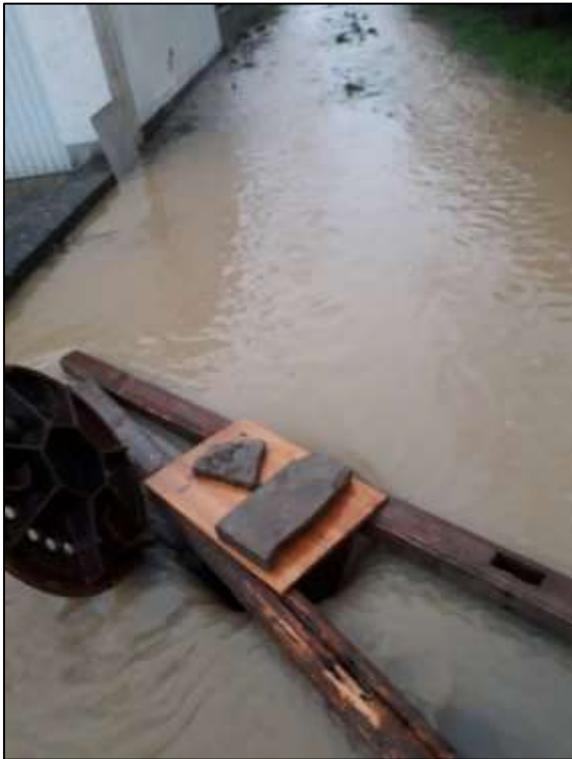
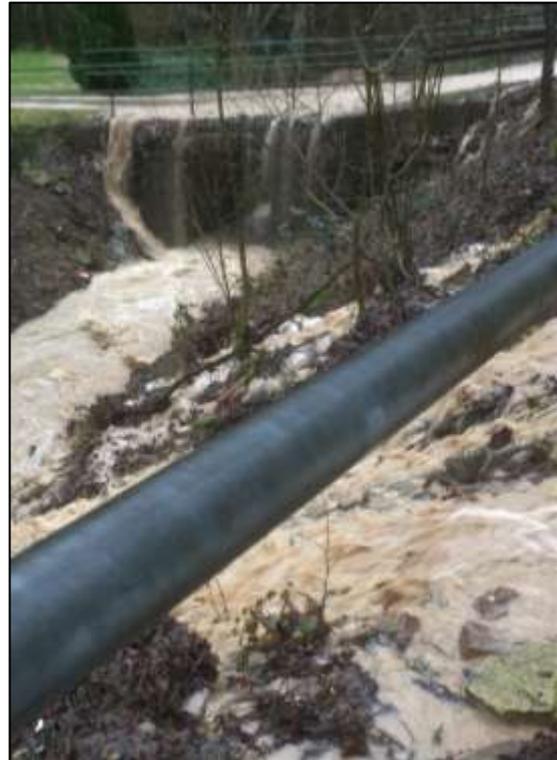
Abbildung 14: Links: Überflutung Kapellenstraße 25 Hohensonne, rechts: Mündung Reiweltsgraben am 03.02.2021

Während das Regenereignis am 23.12.2020 mit einer gemessenen Niederschlagssumme an der Wetterstation Trier-Zewen von 41,6 mm innerhalb von 19 h ein Starkregen der Stufe 1 war, ist das Regenereignis vom 03.02.2021 mit 16,5 mm Tagessumme an der Wetterstation in Trier-Zewen kein Starkregen. Allerdings ist diesem Regen eine langanhaltende Regenperiode von tagelangen Regenfällen (eine ganze Woche mit Regenfällen) vorausgegangen, welche für eine Bodensättigung sorgten und damit die erheblichen Abflüsse nach sich zogen.

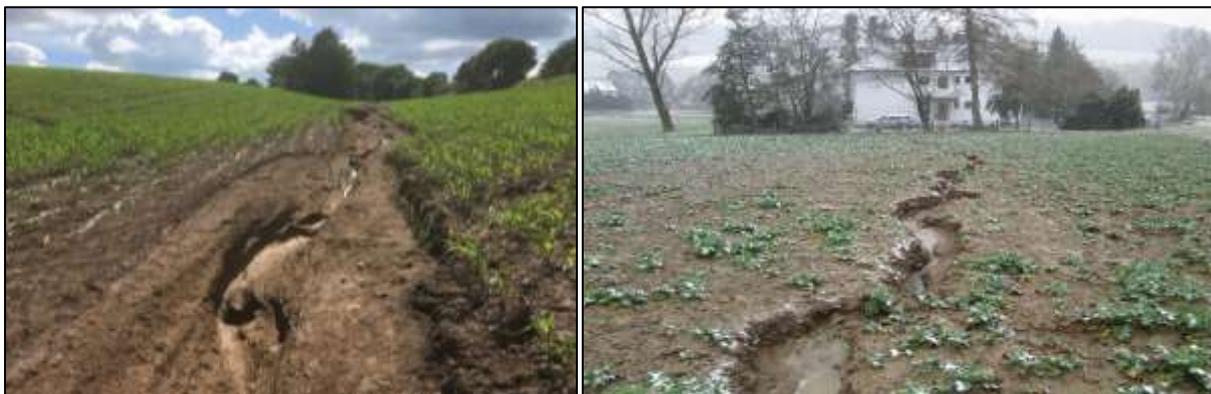
Abbildung 28: Erosion durch Wasser auf Ackerflächen

- Bearbeitungstiefe und –intensität geringhalten und somit Vermeidung der Tiefenverdichtung
- Pflug vermeiden, besser auf andere Lockerungsmöglichkeiten umsteigen. Wird dennoch gepflügt, so sollte dies hangparallel erfolgen, um eine Wasserrückhaltung in den Spuren zu gewährleisten
- Einsaat von Zwischenfrüchten, um die Bodenstabilität zu steigern
- Vermeidung von Langzeitbrachflächen
- Anlegen von Feldrandstreifen, Feldhecken oder Strauchreihen. Hierdurch wird nicht nur die Erosion verringert, sondern der Boden hat zusätzlich mehr Zeit für die Infiltration des Wassers
- Großflächigen Anbau von abflussfördernden Kulturen in Hanglage (z.B. Mais, Rüben usw.) vermeiden

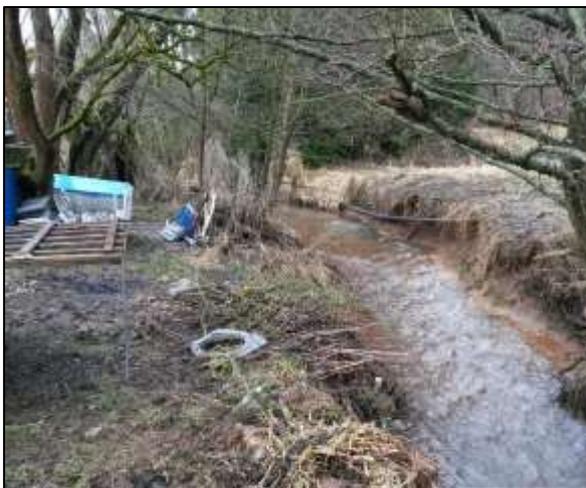
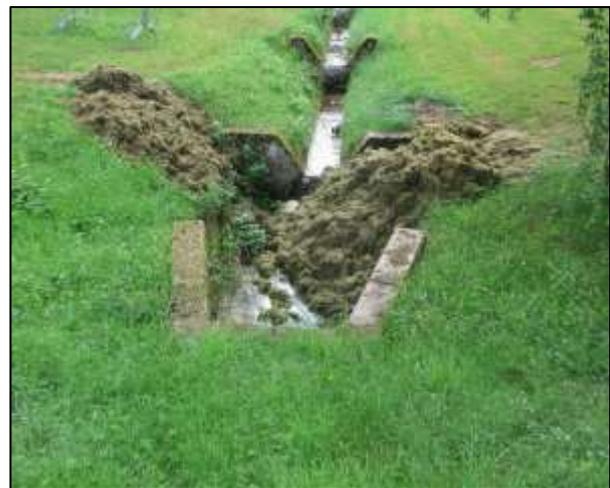
Abbildung 30: Negativbeispiel von Bauschutt und Grünabfällen am Gewässer

Prinzipiell sollte ein Gewässerrandstreifen (entsprechend der Ordnungseinstufung des Gewässers) von jeglicher Bebauung freigehalten werden. Besonderes Augenmerk ist hier auf die Lagerung von wassergefährdenden Stoffen wie z.B. Öltanks in überflutungsgefährdeten Gebieten zu legen. Hier sind gesonderte Vorschriften zur Sicherung erforderlich.

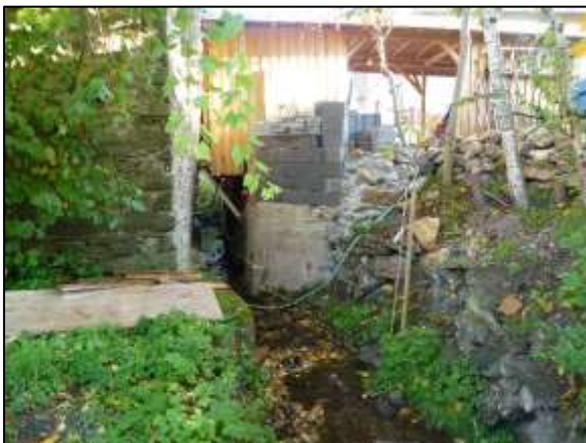
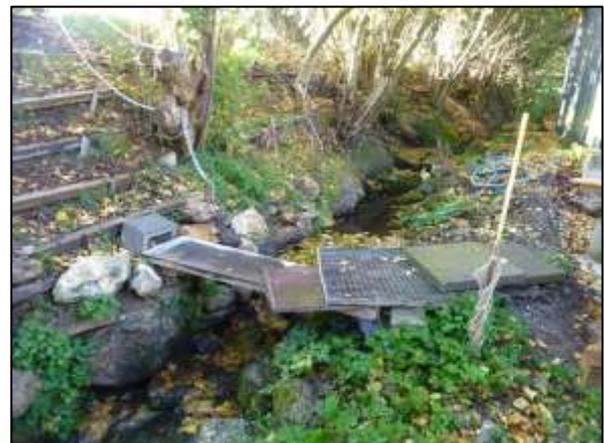
Abbildung 31: Bebauung und nicht genehmigte Brücken am und über das Gewässer

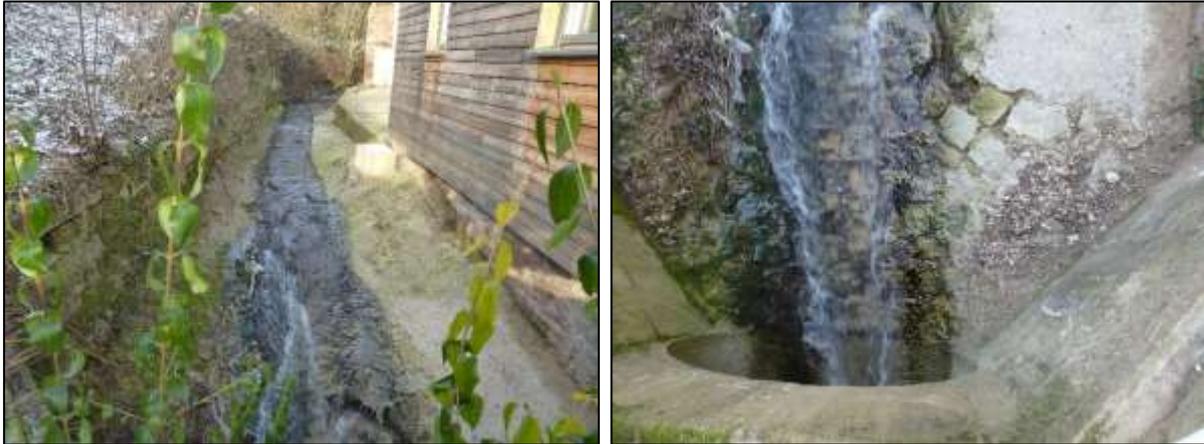
Das Einlaufbauwerk neben der Beßlicher Straße 7 verfügt über keine Sicherung. Zum Hochwasserereignis im Februar 2020 sorgte eine Verklauung innerhalb der Verrohrung für die Überschwemmungen der Ortsmitte von Aach. Einen Treibgutfang oder Ähnliches gibt es derzeit nicht.

Abbildung 39: Einlaufsituation Klinkbach

Ein Rechen ist vor dem Einlaufbauwerk nicht vorgesehen, da hier der Standort dafür nicht ideal ist. Es fehlt der Platz, um im Bedarfsfall räumen zu können. Dennoch ist – wie auch Februar 2020 gezeigt hat – ein Treibgutfang wichtig. Etwa 170 m bachaufwärts gibt es eine geeignete Stelle für einen V-Rechen. Hier lässt sich auch eine Zuwegung zum Räumen errichten. Weiter in Fließrichtung ist das Gelände so steil und eine Zuwegung nicht mehr

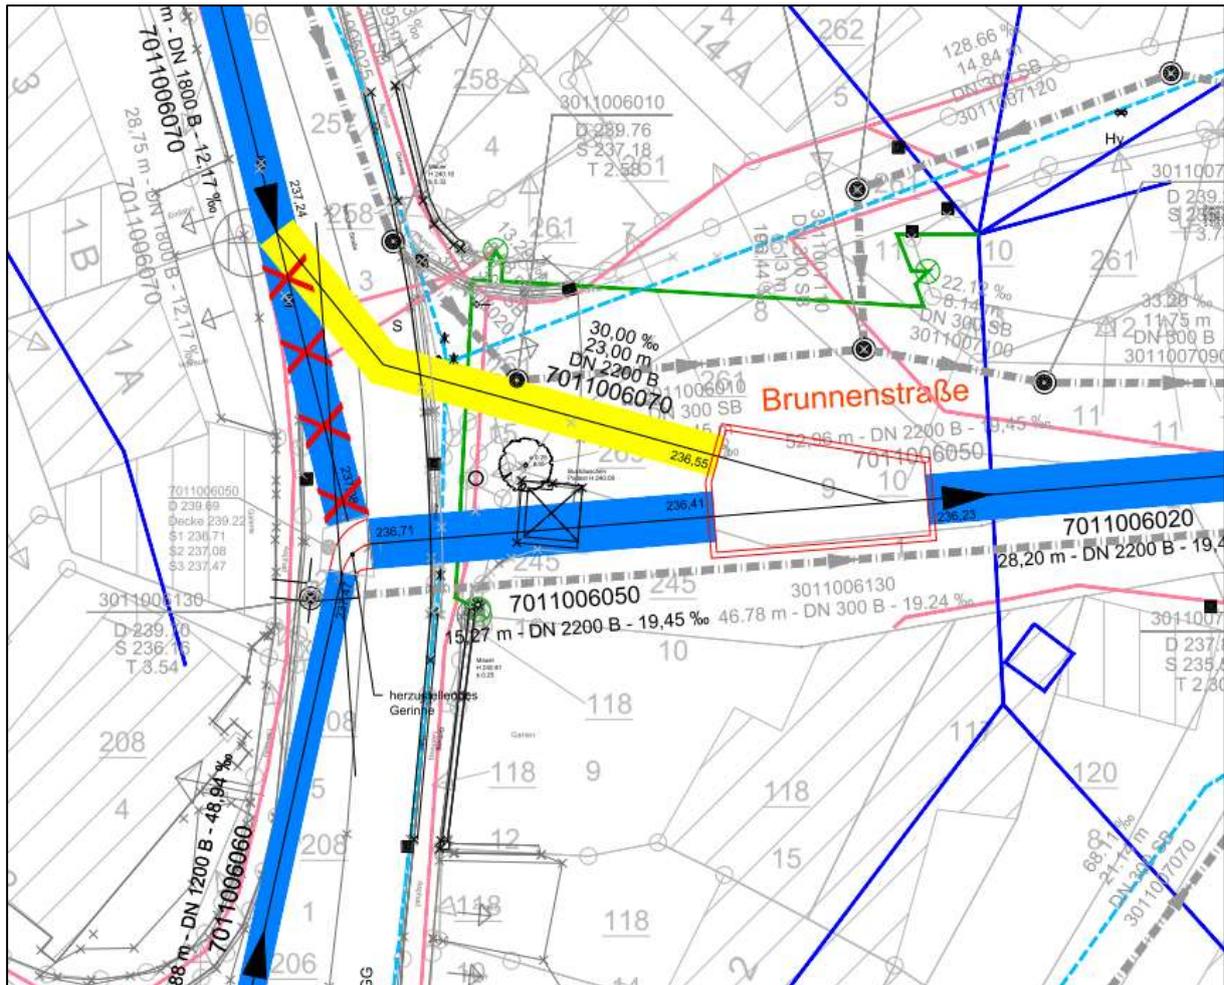
Der vorhandene Zusammenfluss beider Bäche wirkt hydraulisch sehr ungünstig. Der Rolkemsbach stößt senkrecht in einem T-Bauwerk auf den Klinkbach. Dieses Bauwerk sorgt vor allem beim Rolkemsbach für erhebliche Rückstauereffekte.

Abbildung 40: Planauszug neues Vereinigungsbauwerk (HSI Consult, Dez. 2020)

Die dringendste Maßnahme – deren Umsetzung auch schon 2021 geplant ist – ist der Umbau des hydraulisch ungünstigen Bauwerkes in der Beßlicher Straße. Die Planungen hierzu sehen eine Verlegung des Vereinigungsbauwerkes in die Brunnenstraße vor, dass hydraulisch als Y-Bauwerk zukünftig besser gestaltet wird.

Mehrere Berechnungen haben ergeben, dass die Dimensionierung der Verrohrung ausreichend ist. Mit dem neuen Bauwerk werden die Rückstauwirkungen im Rolkemsbach behoben und im Hochwasserfall kann mehr Wasser im Aacher Bach transportiert werden. Im Auslaufbereich ist ggf. eine Erhöhung der Ufermauer und eine Ertüchtigung der Bachsohle erforderlich, um die angrenzende Bebauung zu schützen und Schäden am Gewässer selbst zu minimieren.

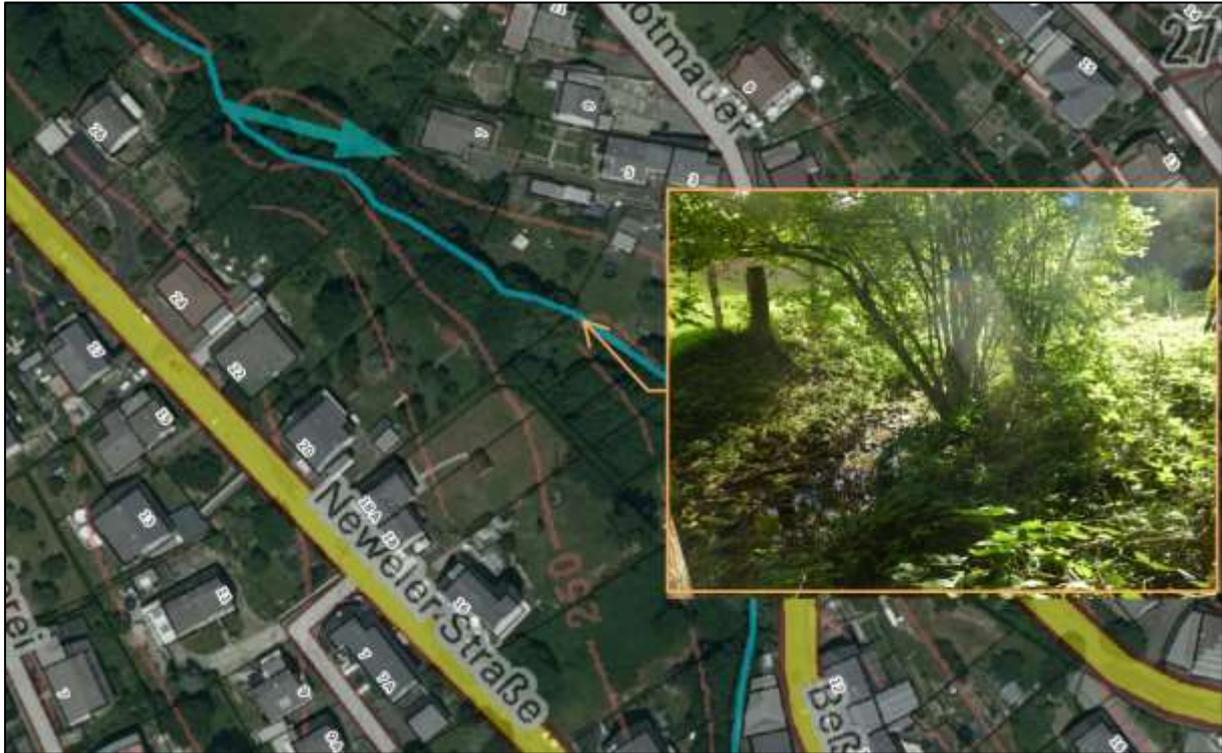
Abbildung 41: Bachlauf an möglichem Standort V-Rechen

möglich. Bei einer Verlegung des V-Rechens kann hier das Wasser gefahrlos um den Rechen herumfließen.

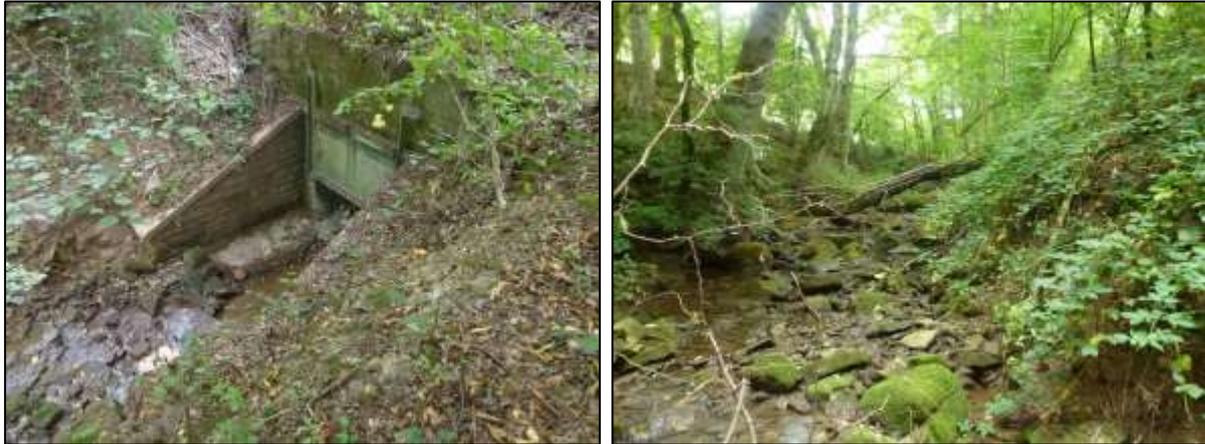
Abbildung 42: Schieber und Tal Klinkbach "Auf der Wiese"

Ziel sollte es sein, das Retentionspotential in der Aue außerhalb der Bebauung zu erhöhen, da innerorts kein Potential dafür vorhanden ist. Hierfür eignet sich der Bachlauf oberhalb des Durchlasses „Auf der Wiese“ (siehe nachfolgende Abbildung). Hier existiert bereits ein Schieber, das sich daran anschließende Kerbtal könnte schadlos größere Mengen Wasser aufnehmen. Hier wären eine Zuwegung und eine Aktivierung des Schiebers herzustellen. Gleichzeitig sollte geprüft werden, wie standsicher der Damm ist.

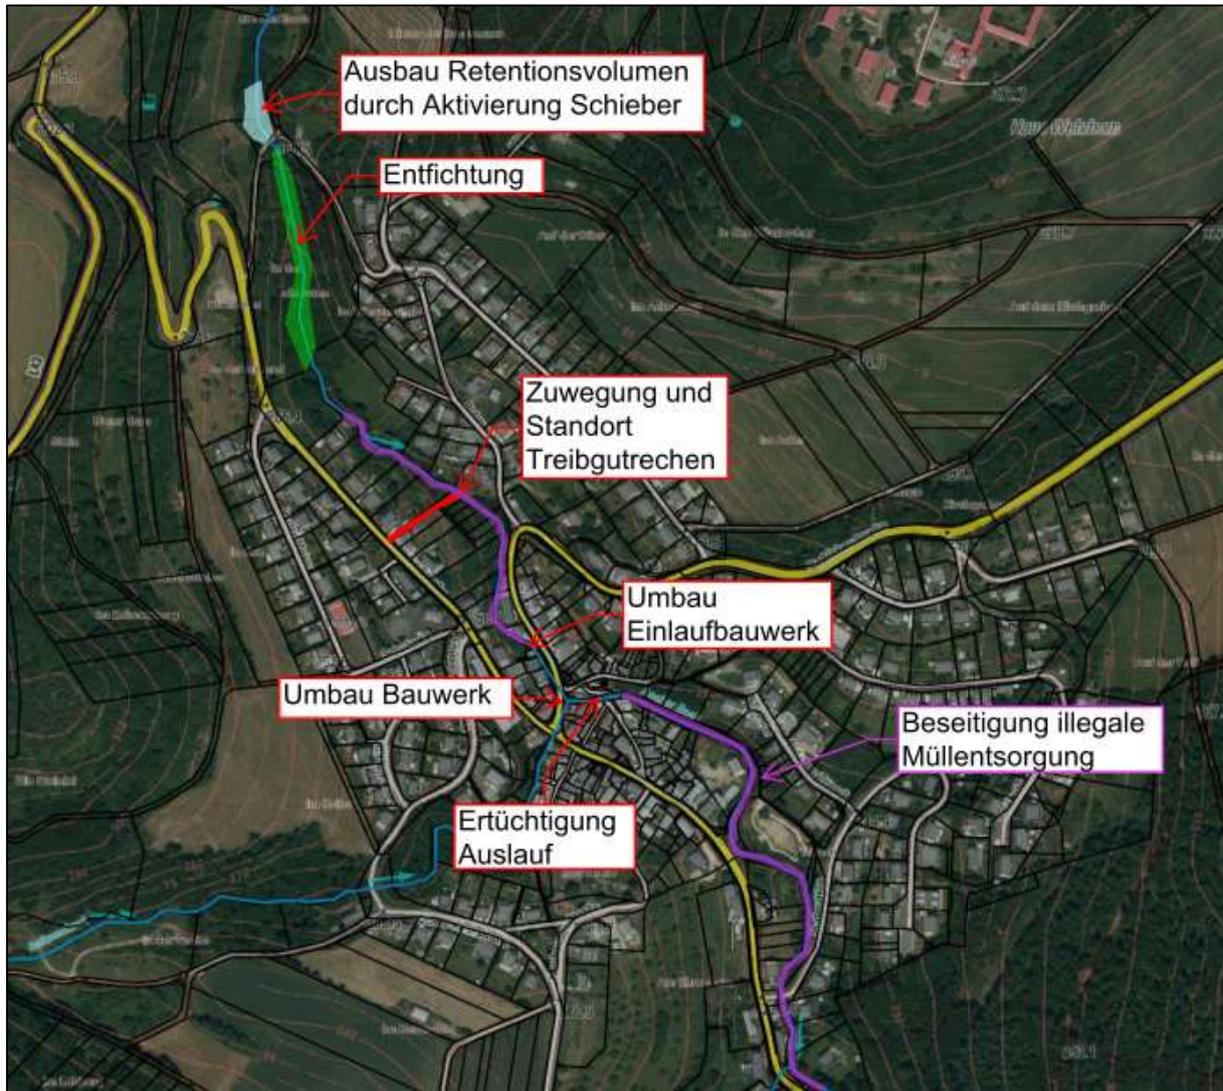
Abbildung 43: Übersicht Maßnahmenvorschläge Klinkbach / Aacher Bach

Nach der Verrohrung fließt der Aacher Bach frei. An der Dorfwiese wurde im Rahmen einer kleinen Renaturierung bereits Ausweichraum geschaffen. Das Gewässerstück zwischen Trierer Straße 8 und der Mündung des Reiweltsgrabens ist durch strukturelle Defizite geprägt (vgl. Abbildung 25). Hier gibt es unsachgemäße oder zerstörte Uferbefestigungen und Abstürze. Langfristig bietet sich hier eine Verbesserung der Struktur des Bachlaufes an.

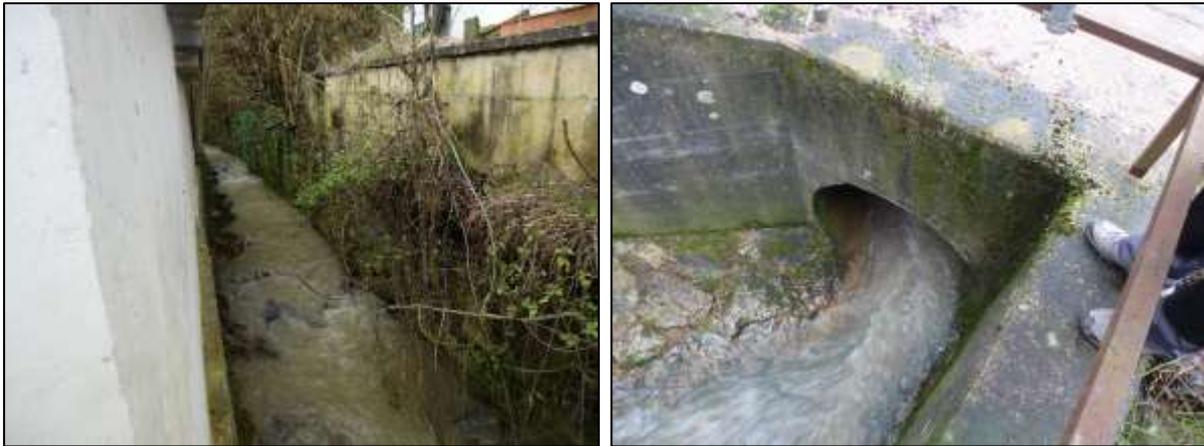
Das Einlaufbauwerk des Rolkemsbaches vor der Verrohrung befindet sich baulich in keinem guten Zustand, die Uferbefestigungen sind brüchig (siehe nachfolgende Abbildungen).

Abbildung 44: Einlaufbauwerk und Ufermauern Rolkemsbach

Im Zuge der Neugestaltung des Vereinigungsbauwerkes wird auch die Einlaufsituation am Rolkembach verbessert. Die Schäden am Bauwerk und den Uferstützmauern sollen behoben werden. Auf die Anbringung eines Gitters / Rechens vor der Verrohrung wird verzichtet, da dies einerseits die hydraulische Leistungsfähigkeit der Verrohrung herabsetzt und andererseits bei einer Verklausung auch für keine Entlastung der Überschwemmungssituation sorgen würde. Das Bauwerk ist aufgrund der Enge kaum zugänglich, so dass ein Gitter hier wenig sinnvoll erscheint.

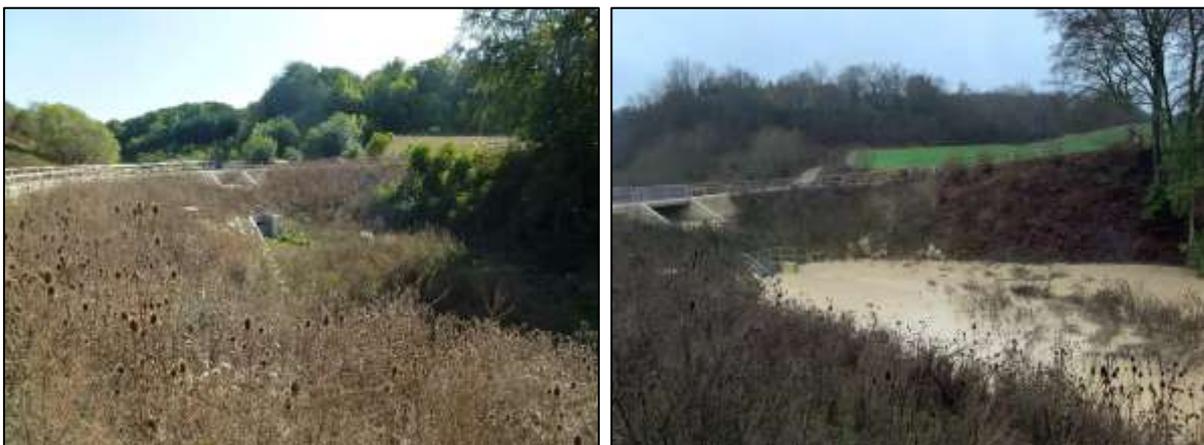
Außerhalb der Ortslage gibt es ein Hochwasserrückhaltebecken, welches im Zuge der Erweiterung der B51 nochmals erhöht wurde.

Abbildung 45: Hochwasserrückhaltebecken Rolkemsbach

Das Hochwasserrückhaltebecken sorgt nachweislich für eine Entlastung der Situation in Aach. Die vermehrt angeschwemmten Baumstämme weisen darauf hin, dass hier im Waldstück eine Unterhaltung erforderlich ist.

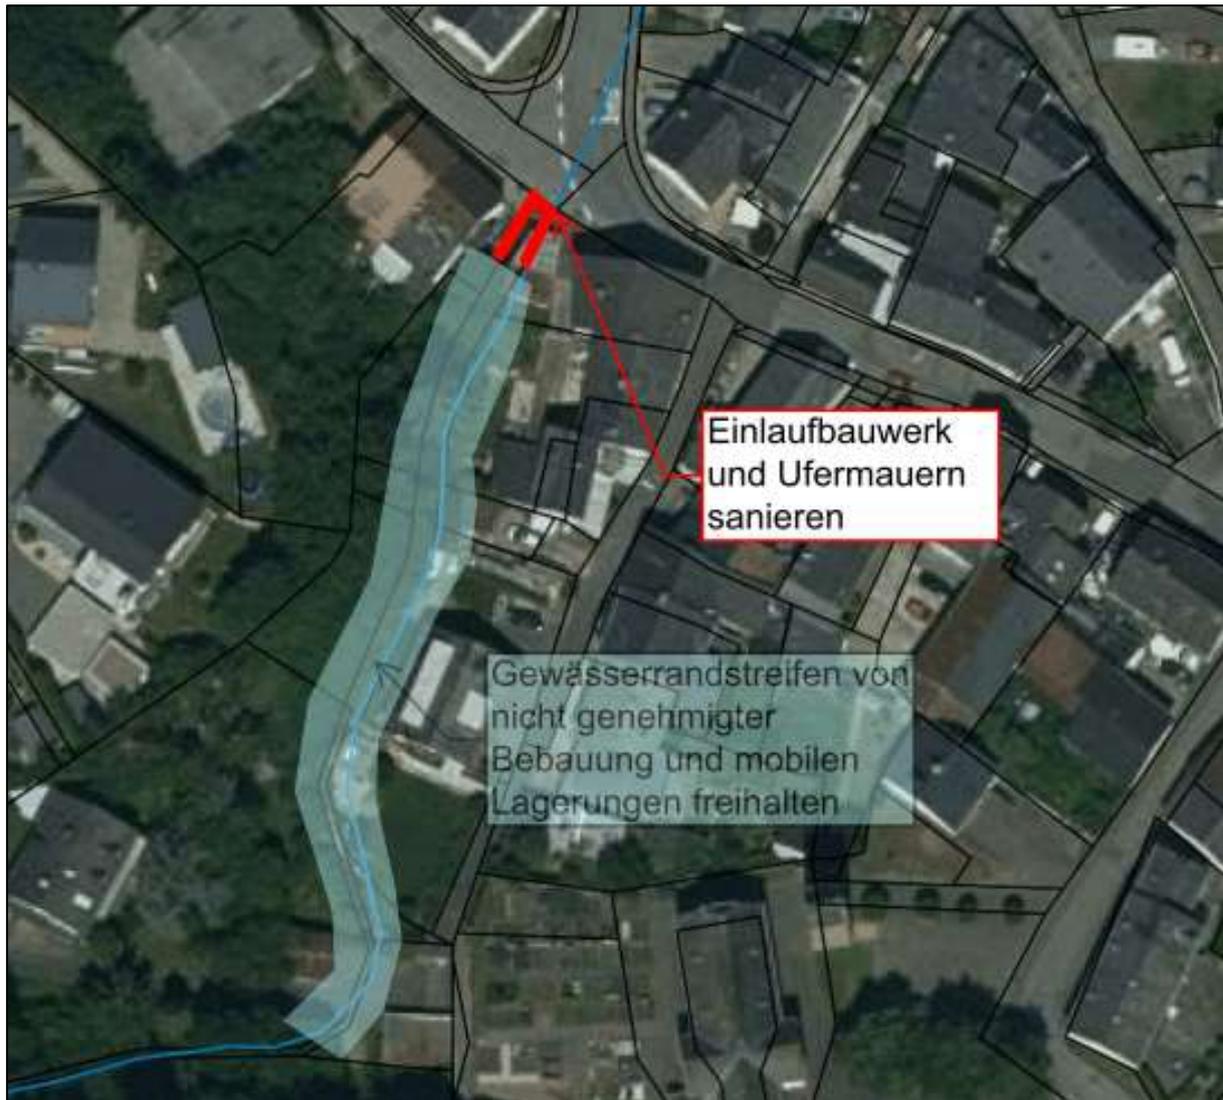
Abbildung 46: Maßnahmenvorschläge Rolkemsbach

Daher ist es wichtig, dass alle Anlieger für den richtigen Umgang am Gewässer – vor allem im Hinblick auf Lagerungen mobiler Güter und bauliche Nutzungen - sensibilisiert werden. Ziel sollte es sein, einen 5 m breiten Gewässerrandstreifen innerhalb der Ortslage freizuhalten.

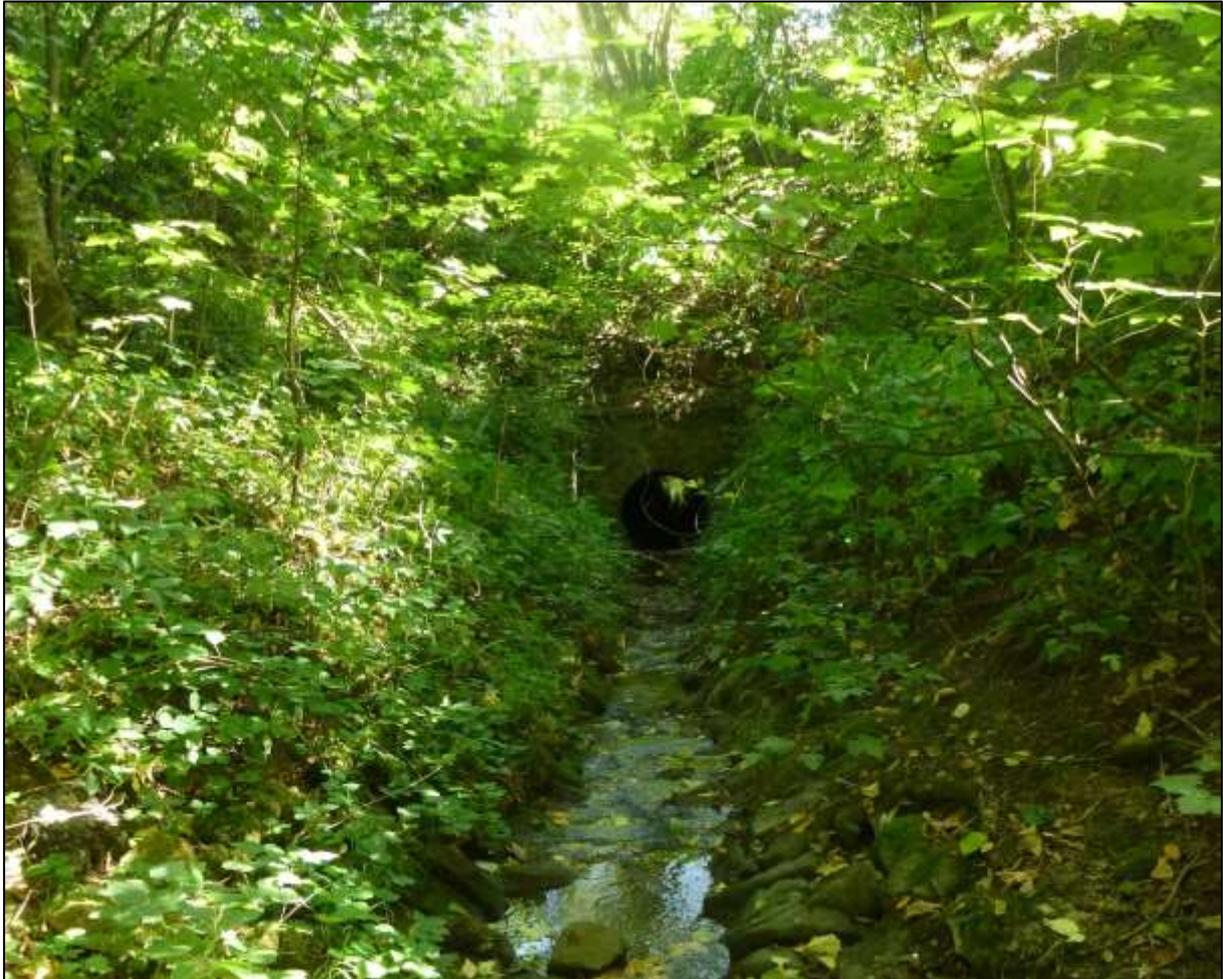
Außerhalb der Bebauung wirkt der Rolkemsbach unkritisch. Auch die Verrohrung durch die Obere Kirchstraße ist unproblematisch.

Abbildung 47: Durchlass Rolkemsbach Obere Kirchstraße

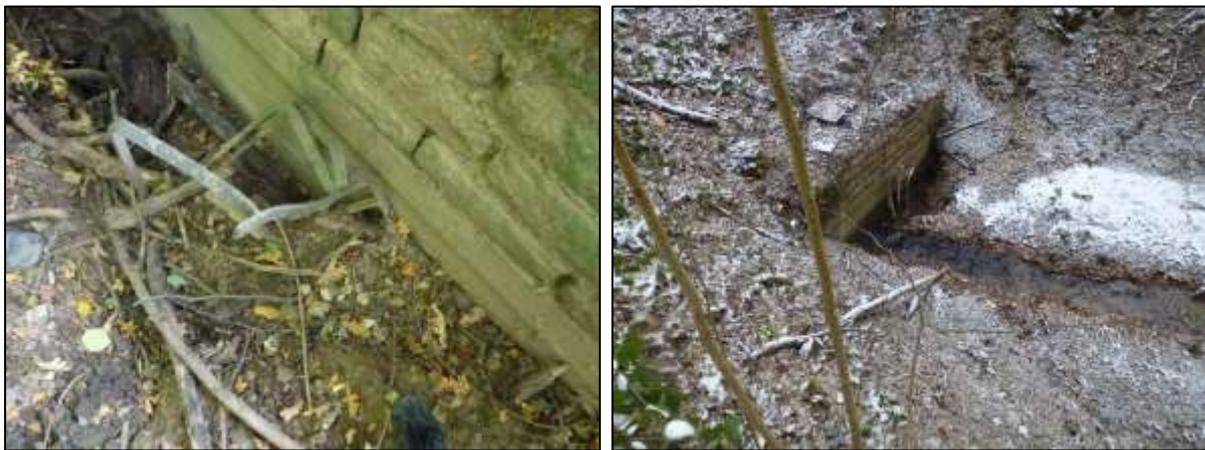
Die Defizite beginnen bereits im Oberlauf. Die Durchgängigkeit am oberen Durchlass der Verlängerung der Neuhauser Straße ist nicht mehr gewährleistet (siehe nachfolgende Abbildung). Zusätzlich strömen Zuflüsse von der Feldflur unkontrolliert über die Straße in den Reiweltsgraben.

Abbildung 48: verlandeter Durchlass Neuhauser Straße (links am 17.09.2020, rechts am 10.02.2021)

Wenn der Durchlass unter der L44 ertüchtigt ist, sollte auch am Durchlass durch die Neuhauser Straße wieder eine Durchgängigkeit hergestellt werden. Zusätzlich lässt sich der Talkessel als Retentionsraum nutzen. Dazu bietet es sich an, den Durchlass mit einem Schieber o.Ä. auszustatten und eine Zuwegung zur Pflege zu schaffen.

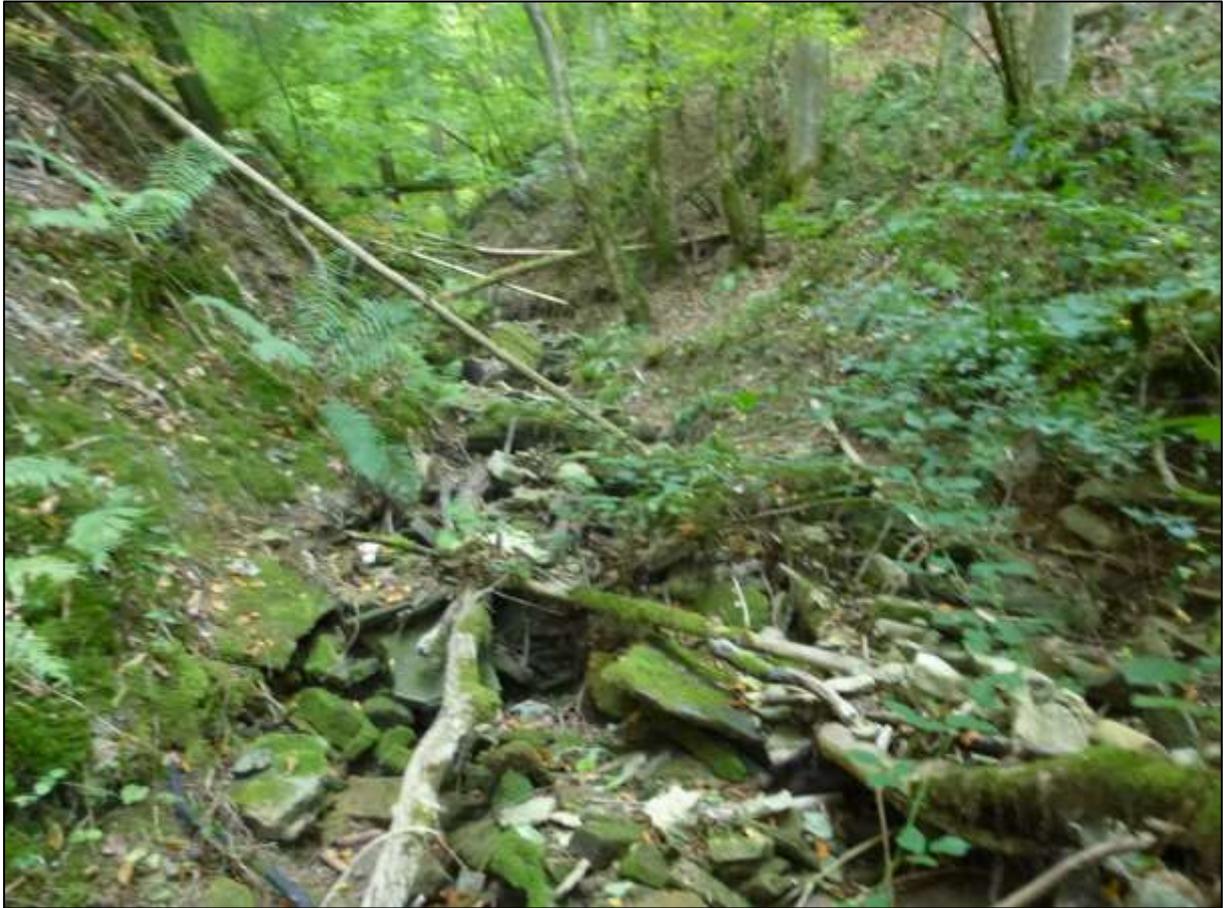
Der Bachlauf selbst ist sehr steil, als temporär wasserführendes Gewässer werden hier größere Mengen Geröll und Totholz transportiert.

Abbildung 49: Reiweltsgraben oberhalb der Bebauung

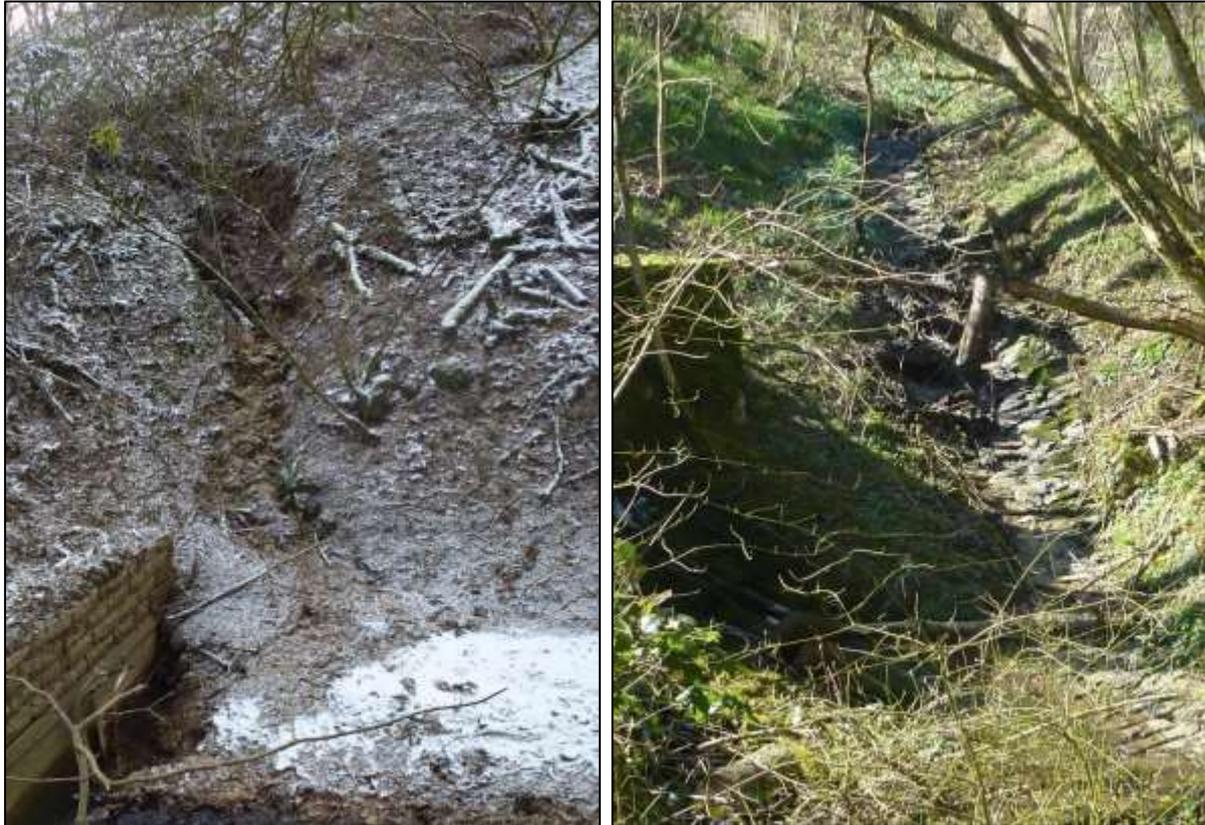
Der Zulauf in den Reiweltsgraben ist stark erodiert (siehe nachfolgende Abbildung). Um hier die Tiefenerosion einzubremsen und den Materialtransport und damit die Verschlammung vor dem Durchlass des Reiweltsgrabens zu verringern, bietet sich hier eine Befestigung des Einlaufbereiches mit Störsteinen an.

Abbildung 53: links: Zulauf zu Reiweltsgraben, rechts: Beispiel für Befestigung

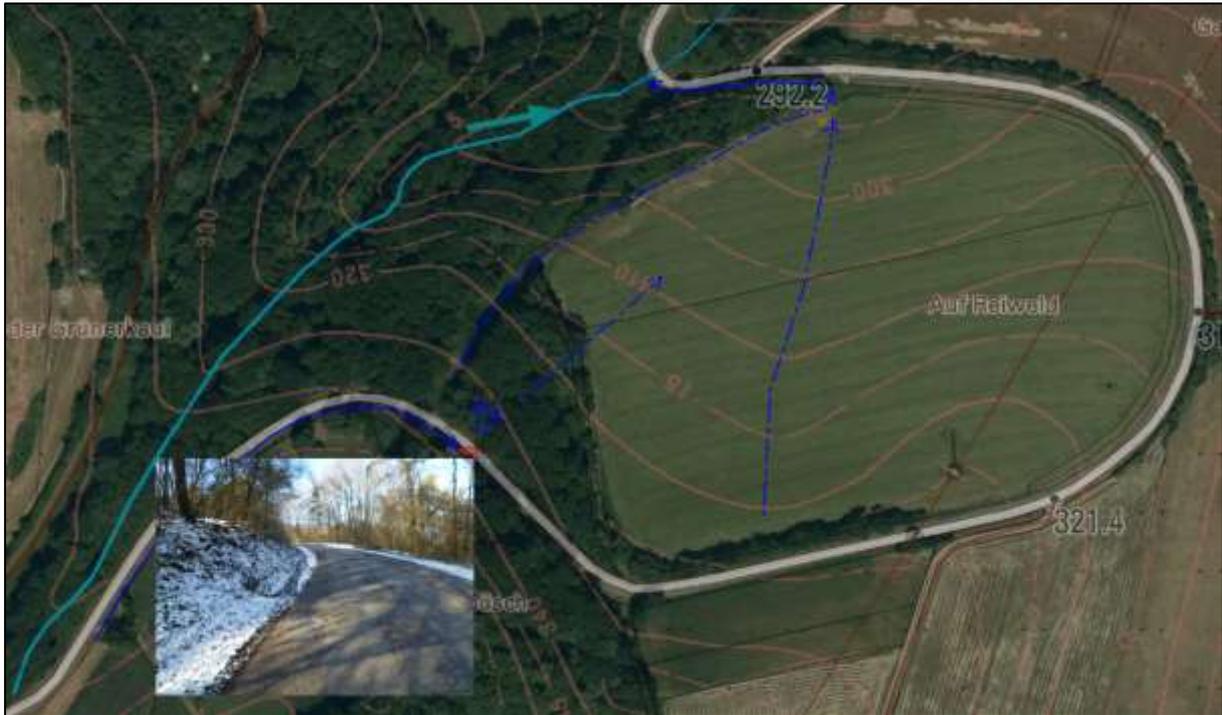
Gleichzeitig wurde auf der hangseitigen Straßenseite ein kleiner Ableitungsgraben neu hergestellt, der auch den betreffenden Wirtschaftsweg entwässert. Dieser Graben wird bis zu einem Durchlass fortgeführt, der dann breit in den Wald auf der anderen Straßenseite entwässert. Dieser Graben sorgt einerseits dafür, dass auf der Straße selbst weniger Wasser aus dem Hang gelangt, andererseits verschärft sich dadurch die Wasserproblematik und die Erosion auf dem ohnehin schon betroffenen Acker, da Wasser nun dort hinfließt. In der nachfolgenden Abbildung sind die Fließwege dargestellt.

Abbildung 55: Fließwege im Einzugsgebiet Reiweltsgraben

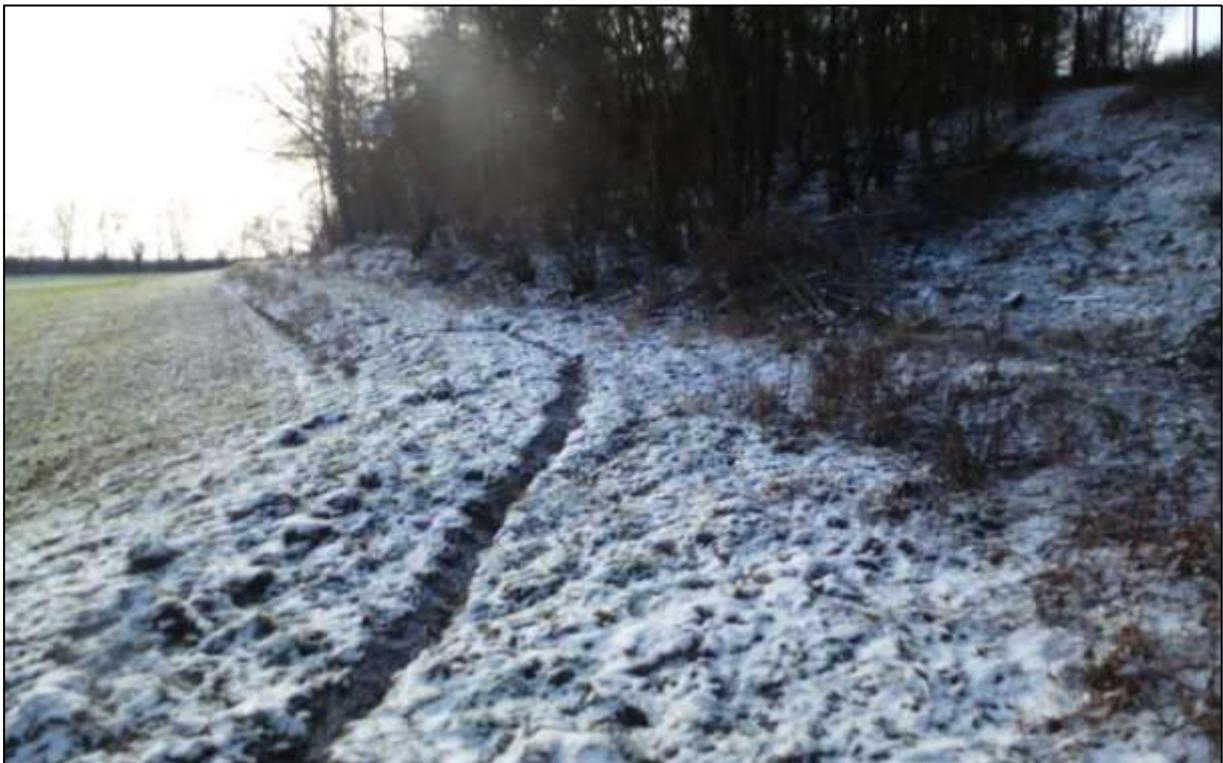
Um die Zuflüsse zum Feld und damit dem neuralgischen Tiefpunkt zu verringern, wurden in Handarbeit kleine Ableitungsgräben gezogen (siehe nachfolgende Abbildung).

Abbildung 56: Ableitungsgräben für Abflüsse aus dem Wald

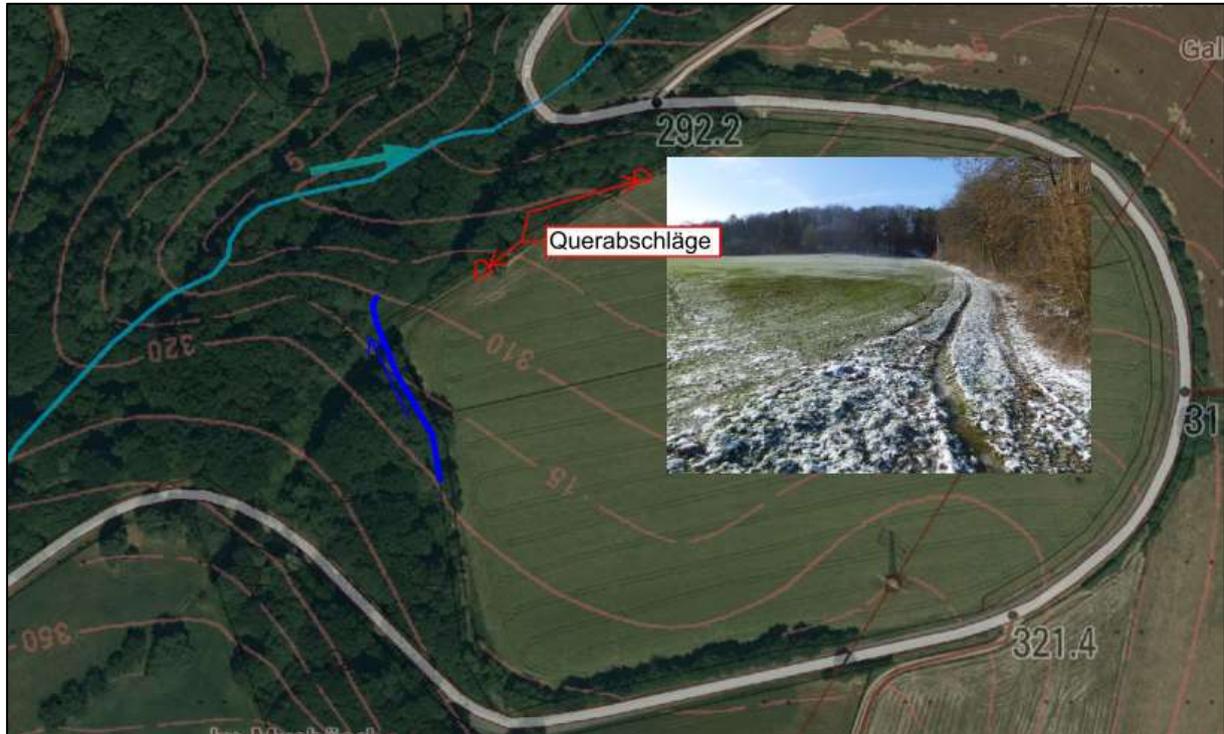
Abbildung 57: Maßnahmvorschläge zur Minimierung der Zuflüsse auf der Feldflur

Um die Wassermengen etwas breiter abzuleiten und die Aufsummierung auf den Tiefpunkt am Feldende zu verhindern, wird die Anlage einer flachen Mulde auf der Hangseite des Waldes sowie weitere Querabschläge auf dem Wirtschaftsweg empfohlen (siehe nachfolgende Abbildung).

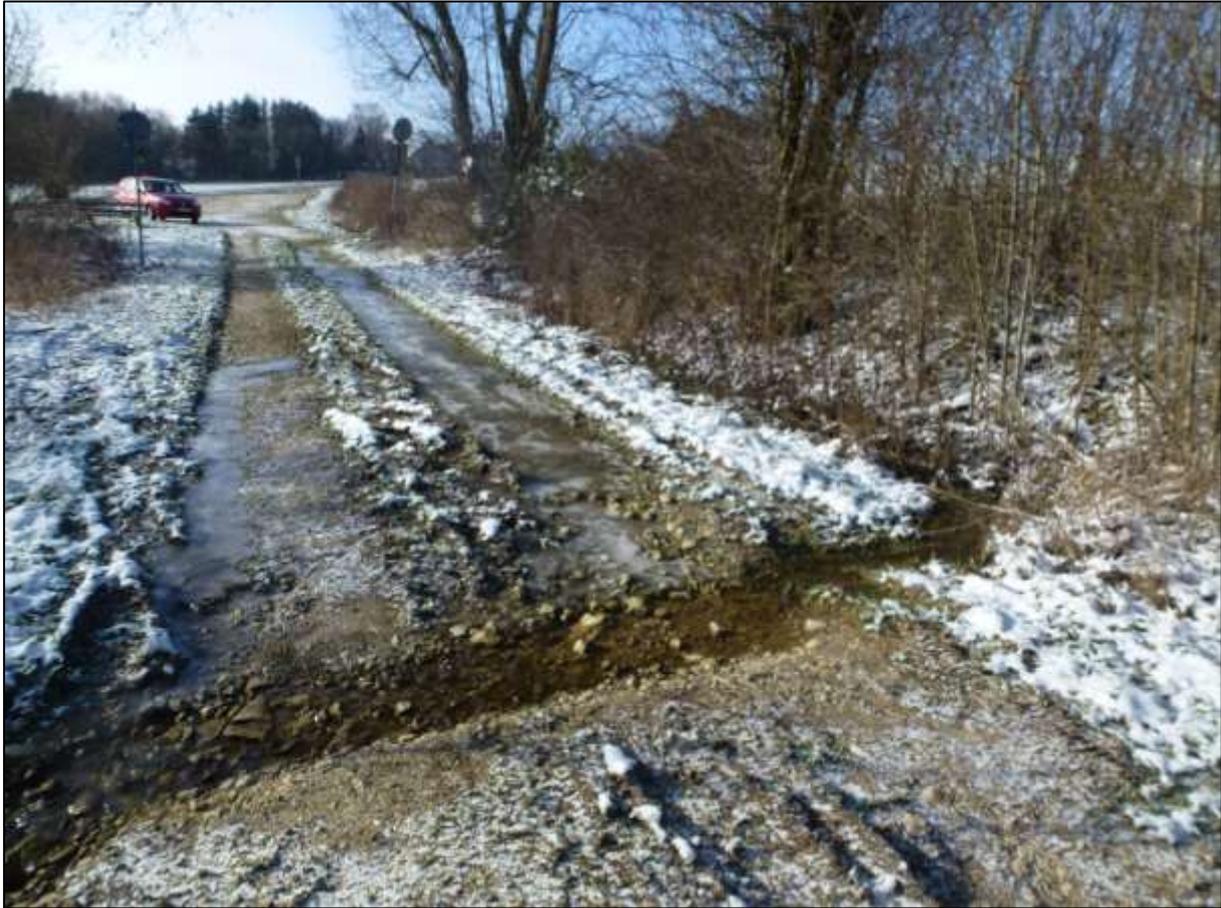
Auch im erweiterten Einzugsgebiet des Reiweltsgrabens kam es nach einer Periode mit langanhaltenden Niederschlägen im Winter 2020/2021 zu größeren Abflüssen aus Feldern auf Wirtschaftswege und Straßen. Durch den Ausbau von Querabschlägen und Wegeseitengräben lässt sich hier die Problematik verringern.

Abbildung 58: Provisorischer Querabschlag am Wirtschaftsweg

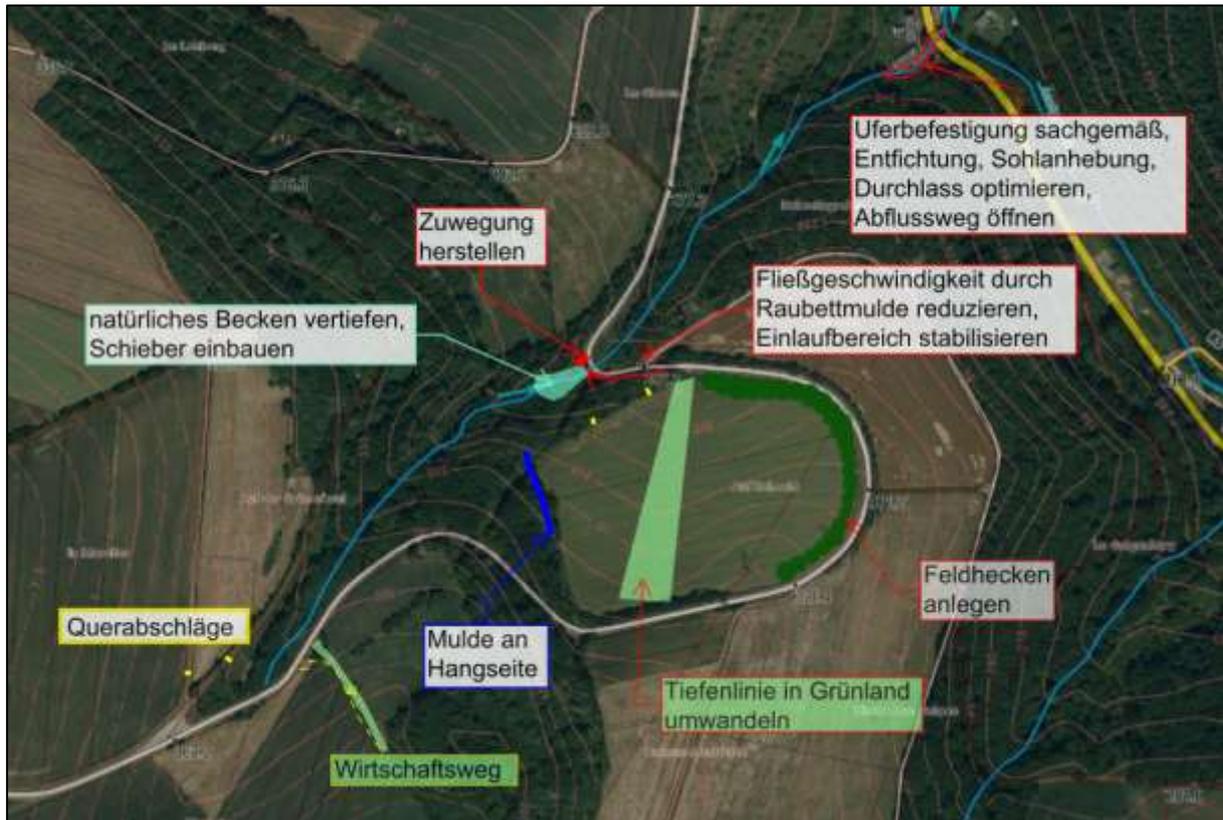
Abbildung 59: Maßnahmenvorschläge Reiweltsgraben

In der nachfolgenden Abbildung sind die gesamten Maßnahmenvorschläge am Reiweltsgraben übersichtlich dargestellt.
