# Starkregen- und Hochwasservorsorgekonzept für die Ortsgemeinde Aach

**Verbandsgemeinde Trier-Land – Ortsgemeinde Aach**

<b>INGENIEURBÜRO</b>  <b>Reihnsner</b>	Straßenbau	-	Bauleitplanung
	Wasserwirtschaft	-	Ing.-Vermessung
	GIS	-	Wasserversorgung
	Wasserbau	-	Konstr. Ingenieurbau
	Industriebau	-	Abwassertechnik
	Kanalisation	-	SiGe-Koordination
	54516 Wittlich		Eichenstraße 45
	fon: 0 65 71 / 90 25-0		fax: 0 65 71/90 25-29
	mail: info@reihnsner.de		page: www.reihnsner.de

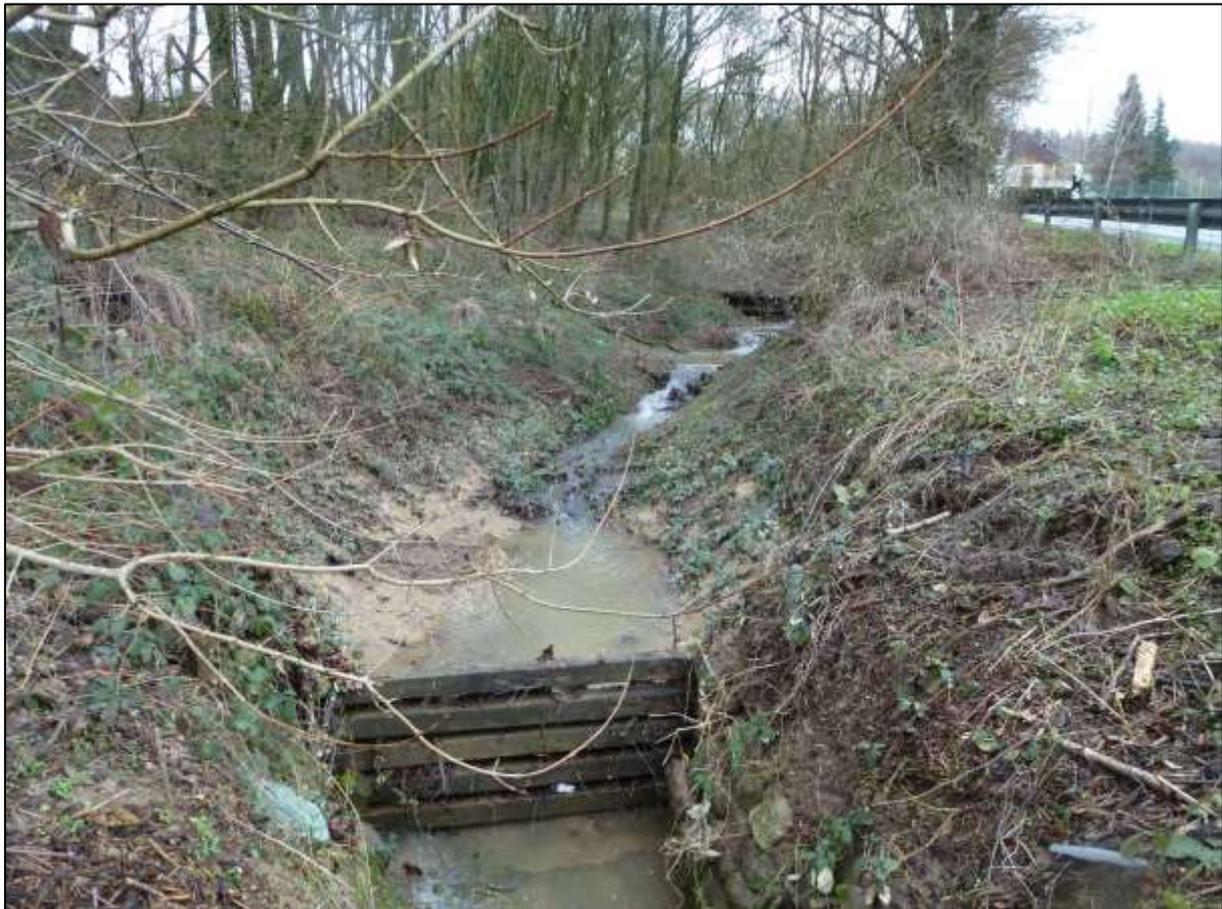
Bei dem Kirchgraben handelt es sich um einen temporär wasserführenden Taleinschnitt. Aufgrund des steilen Geländes strömt Wasser sehr schnell der Ortslage zu. Um den Wasserlauf zu bremsen, wurden bereits Querriegel eingebracht (siehe nachfolgende Abbildung).

Abbildung 60: Kirchgraben mit Querriegeln

Um die Situation zu verbessern, wurden seitens der Gemeinde mit der Errichtung der Querriegel (vgl. Abbildung 60) bereits Maßnahmen umgesetzt. Theoretisch könnten noch weitere Querriegel in den Taleinschnitt eingebaut werden, praktisch ist die Umsetzung aber schwierig, da die Zugänglichkeit für die Unterhaltung der Anlagen fehlt. Längerfristig ist ohnehin geplant, im Zuge des Straßenausbaus der L43 zwischen Aach und Beßlich die Straßenentwässerung neu zu regeln und auf die andere Straßenseite zu verlagern. Damit würde sich die Wassermenge im Kirchgraben reduzieren und weitere Querriegel nicht notwendig werden.

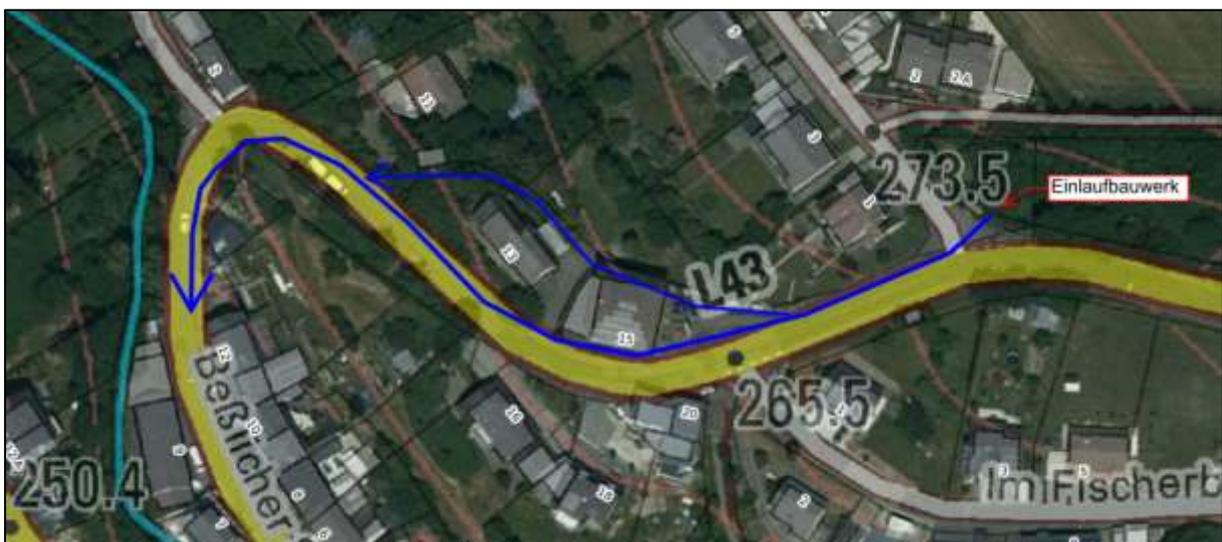
Wird das Einlaufbauwerk überströmt, fließt Wasser die Beßlicher Straße hinab. Am Fließweg befindet sich ein Gewerbebetrieb mit wassergefährdenden Stoffen (Werkstatt). In der nachfolgenden Abbildung ist der Fließweg dargestellt.

Abbildung 62: Fließweg Kirchgraben bei Übertritt Einlaufbauwerk

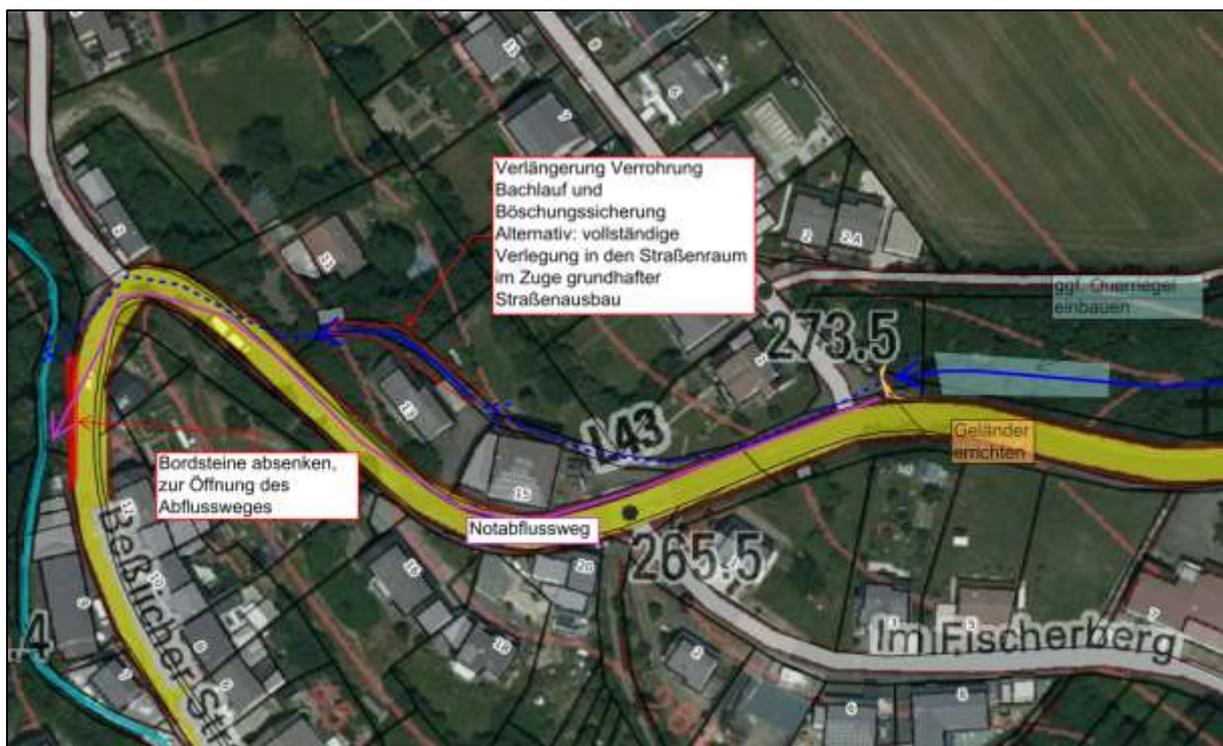
Abbildung 64: Übersicht Maßnahmenvorschläge Kirchgraben

Schwierig ist die Reparatur der Erosionsschäden am offenen Wasserlauf. Aufgrund des großen Gefälles wären hier Kaskaden und aufwändige Böschungssicherungen erforderlich, die teilweise auch in die Zuständigkeit der Anlieger fallen. In Anbetracht der schwierigen örtlichen Verhältnisse und der Verrohrung oberhalb, wird hier auch aus wirtschaftlichen Gründen im Ausnahmefall der Lückenschluss der Verrohrung empfohlen. Im Zuge des grundhaften Ausbaus der Beßlicher Straße könnte der Wasserlauf vollständig am dem Einlaufbauwerk in den Straßenkörper verlegt werden.

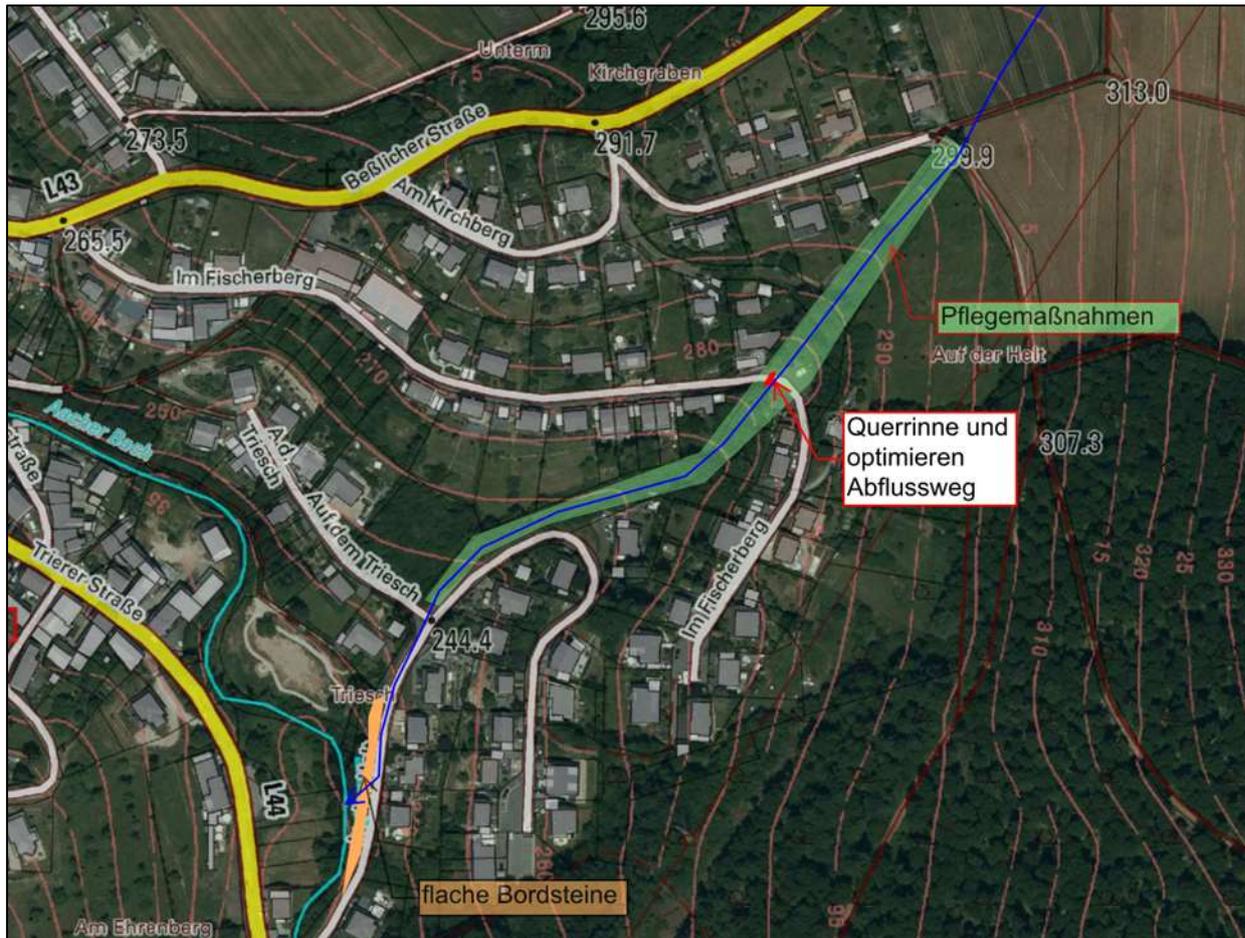
Abbildung 69: Maßnahmenvorschläge Wasserriss "Im Fischerberg"

Im weiteren Verlauf ist der Wasserriss unkritisch. Strömt der zweite Durchlass „In der Helt“ über, fließt Wasser zwar die Straße hinab, gefährdet aber keine weiteren Gebäude, da alle Anlieger erhöht gebaut haben. Einen positiven Effekt hätte es, die Bordsteine „In der Helt“ in der Nähe des Aacher Baches abzusenken, damit Wasser entsprechend dem natürlichen Gefälle in den Bachlauf abfließen kann und nicht die ganze Straße hinabströmt. In der nachfolgenden Abbildung sind die Maßnahmenvorschläge übersichtlich dargestellt.

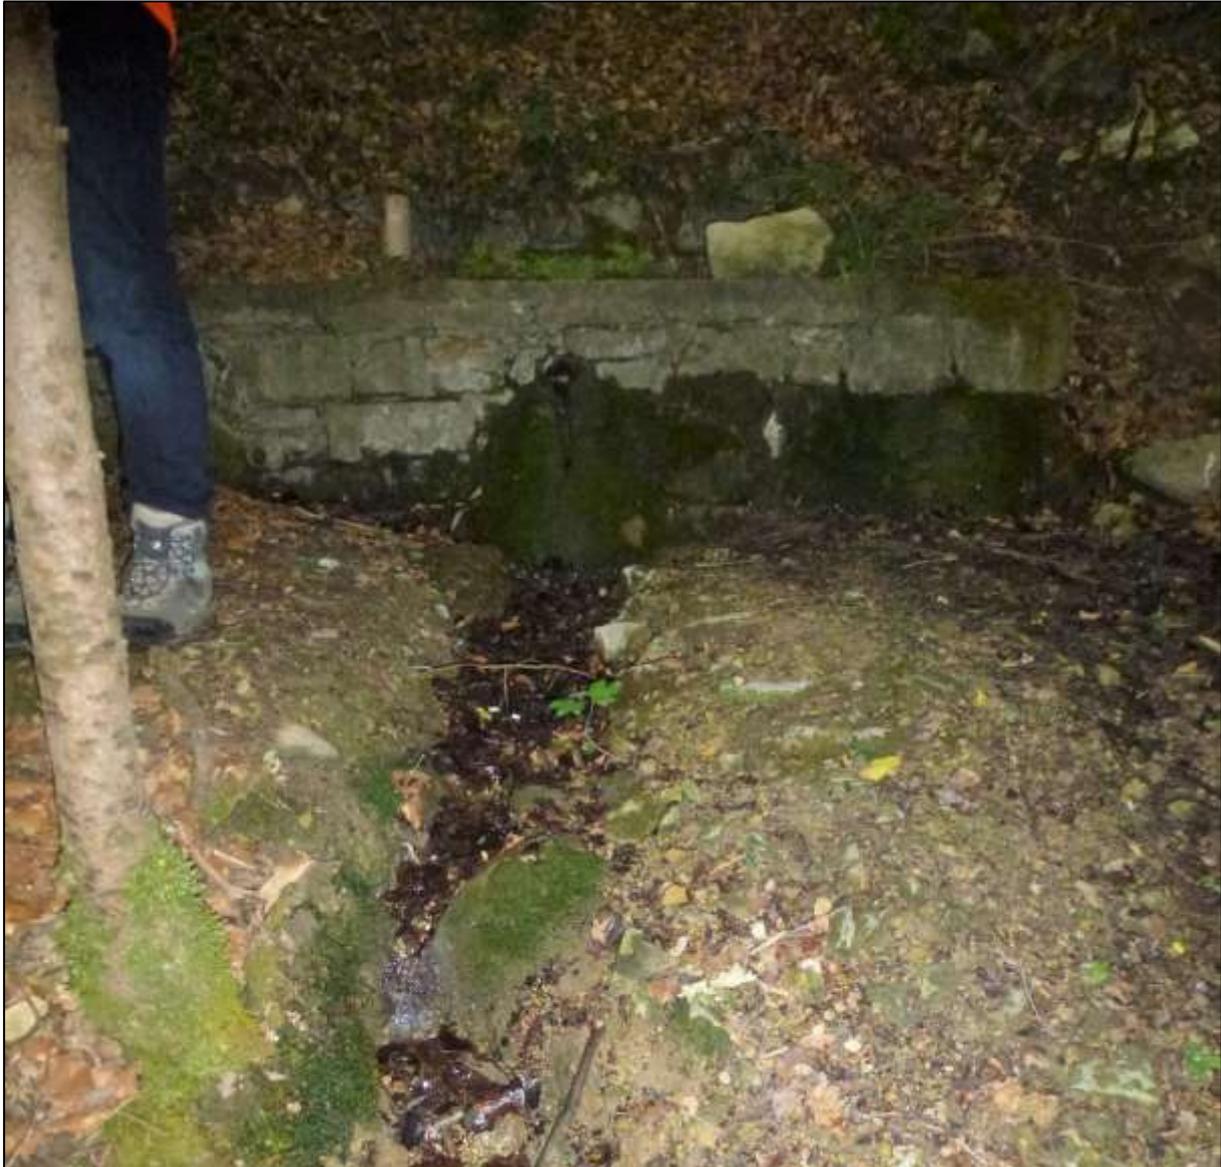
Der gesamte Hang zwischen Wehrborn und der Aach ist von Quellen durchzogen. Dabei ist aufgrund des Untergrundes hier nicht nur eine Wasserader vorhanden, sondern mehrere. Hinzu kommt, dass es abwechselnd undurchlässige Schichten gibt, die aber nicht vollflächig vorhanden sind. Somit kommt es bei einer Sättigung der wasserdurchlässigen Böden auch zu oberirdischem Abfluss, aber eher im Nachgang nach längeren Regenperioden, verbunden mit austretendem Quellwasser.

Abbildung 70: Quelle im Wald

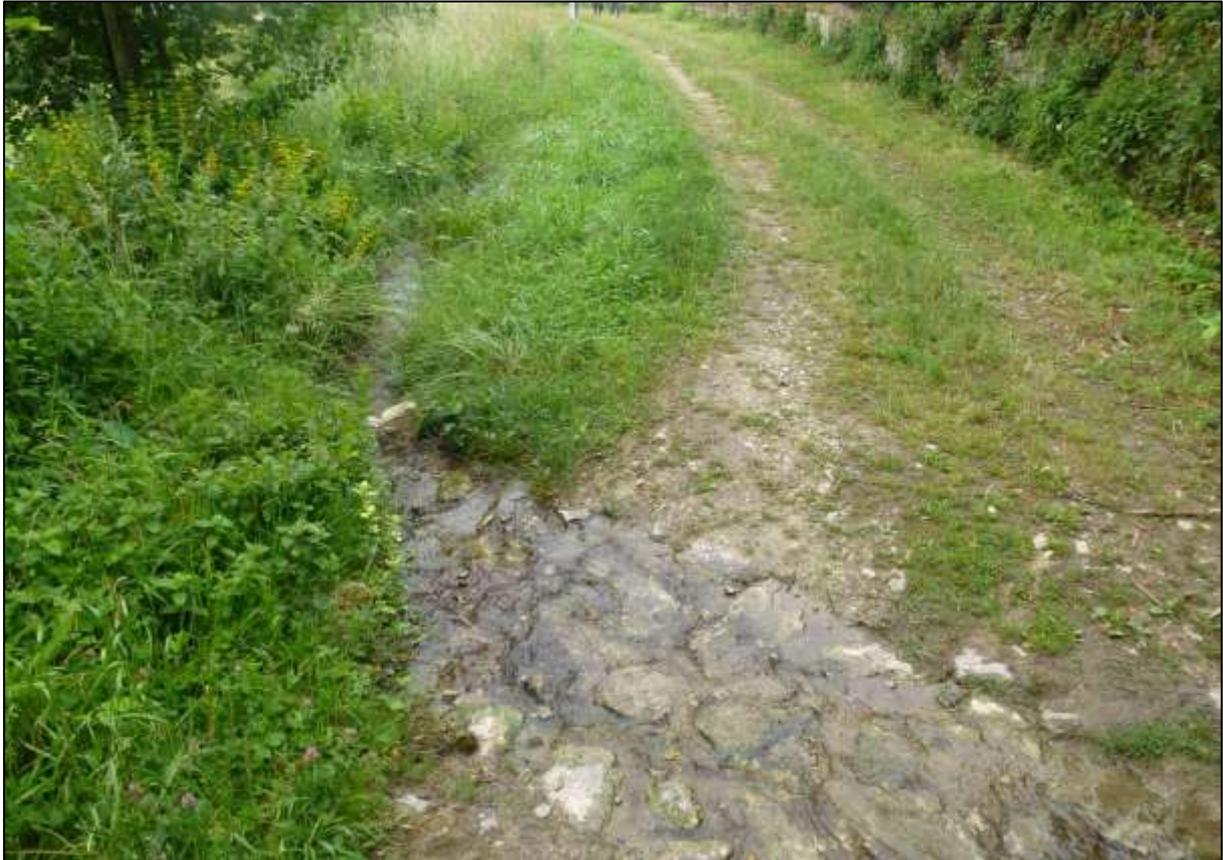
Die vor einigen Jahren geschaffene Außengebietswasserumlenkung am Wirtschaftsweg oberhalb kann das Hauptproblem nicht lösen, da Wasser immer wieder im Untergrund versickert und wieder austritt, sollte aber für eine Entspannung der Lage gesorgt haben.

Abbildung 71: Außengebietswasserumlenkung

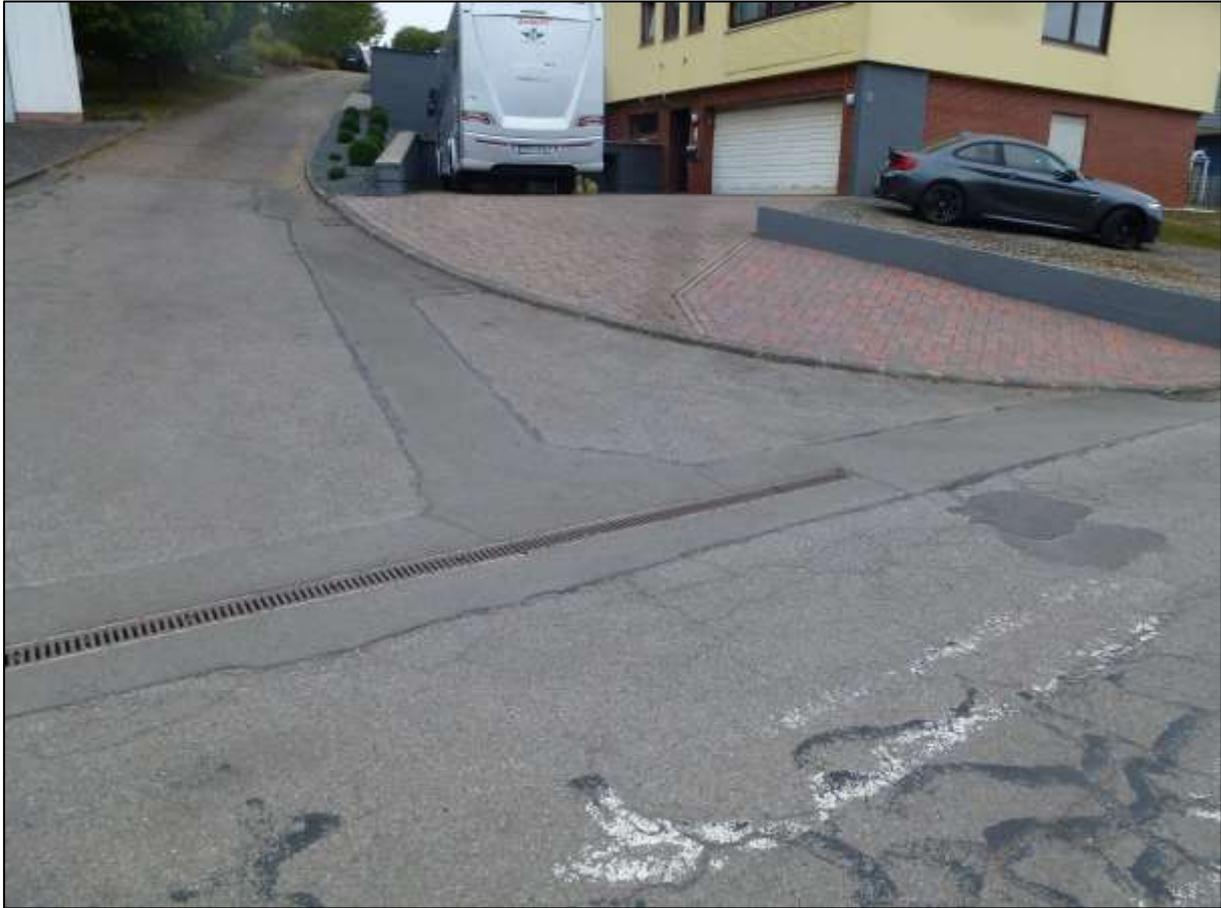
Zusätzlich bindet ein steiler Wirtschaftsweg auf die Straße „Auf der Wiese“ auf, der im Starkregenfall für Abflüsse sorgt (siehe nachfolgende Abbildung).

Abbildung 72: Wirtschaftsweg "Auf der Wiese"

Die Abflüsse des Wirtschaftsweges werden mit einer Querrinne gefasst, allerdings ist die Straße sehr steil, so dass hier nicht alles Wasser gefasst werden kann. Bei einer Anpassung der Neigung zum Acker hin, bei gleichzeitigen flachen Banketten, könnten die Abflüsse hier breit abgeführt werden, ohne dass eine Aufkonzentration stattfindet.

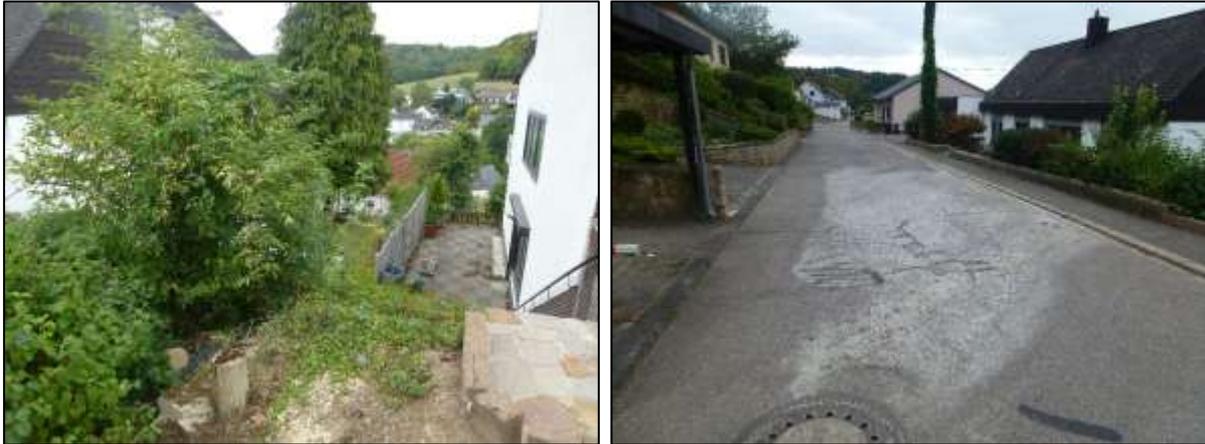
Abbildung 73: Provisorium und betroffener Straßenabschnitt

Das Wasser aus den Quellen sollte in einem Sammelschacht hinter den betroffenen Gebäuden gefasst werden, und dann verrohrt über eine separate Leitung in den Vorfluter geleitet werden. Diese Maßnahme sollte das bestehende Provisorium ersetzen. Der Trassenverlauf wäre mit den Anliegern zu klären, da hier Leitungsrechte erforderlich sind. Diese Maßnahme sollte kurzfristig umgesetzt werden, auch wenn diese nicht förderfähig ist.

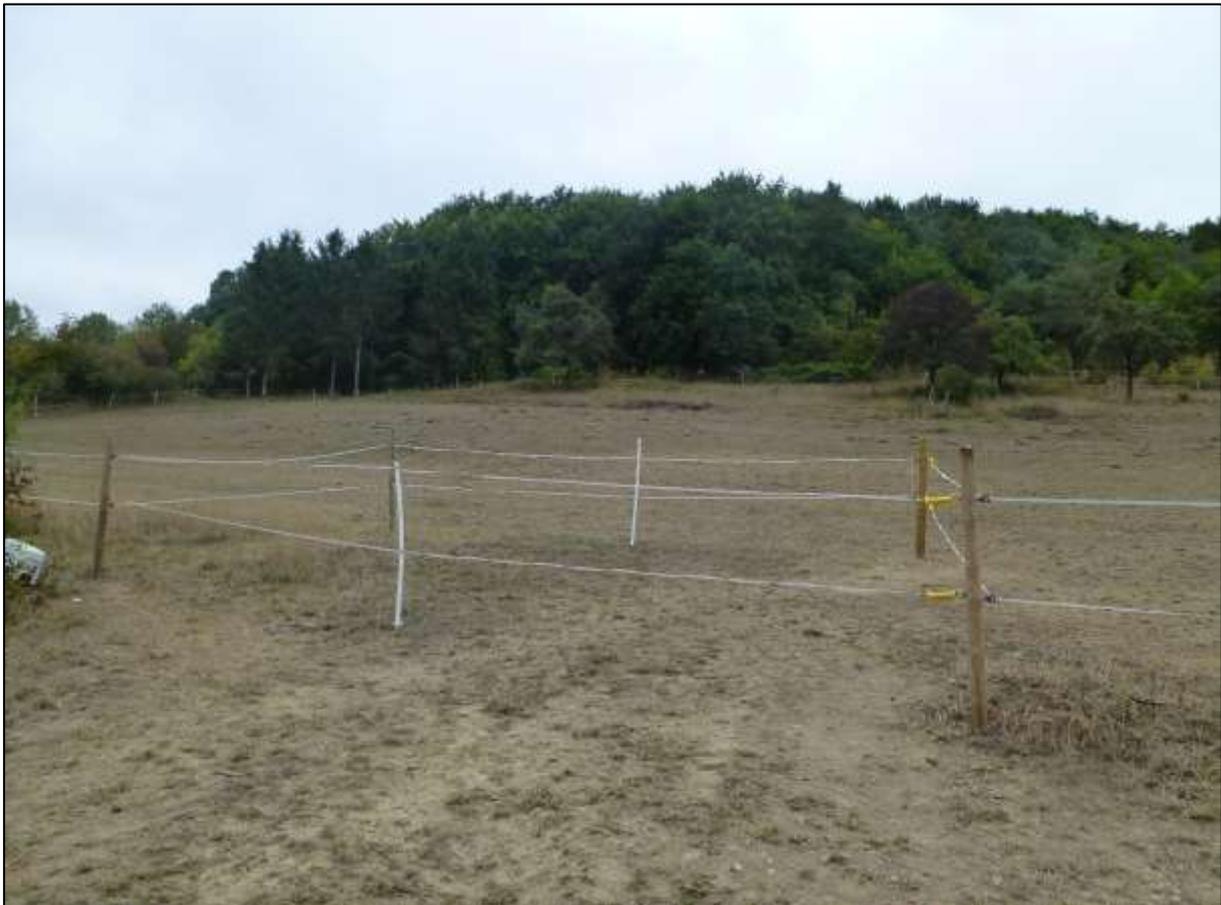
Der oberirdische Wasserabfluss vom Hang lässt sich allerdings minimieren. Hierzu ist die Wiesennutzung unbedingt zu erhalten und die Narbenpflege zu optimieren. Wie Fotos aus dem Sommer 2020 belegen, ist die Fläche überweidet und nahezu versteppt (siehe nachfolgende Abbildung).

Abbildung 74: Überweidung auf den Wiesenflächen

Ein Gewitterregen hätte hier neben erhöhten Wasser- auch Schlammabflüsse zur Folge. Mit einer dichten Grasnarbe wird dies vermieden und gleichzeitig die Abflussgeschwindigkeit

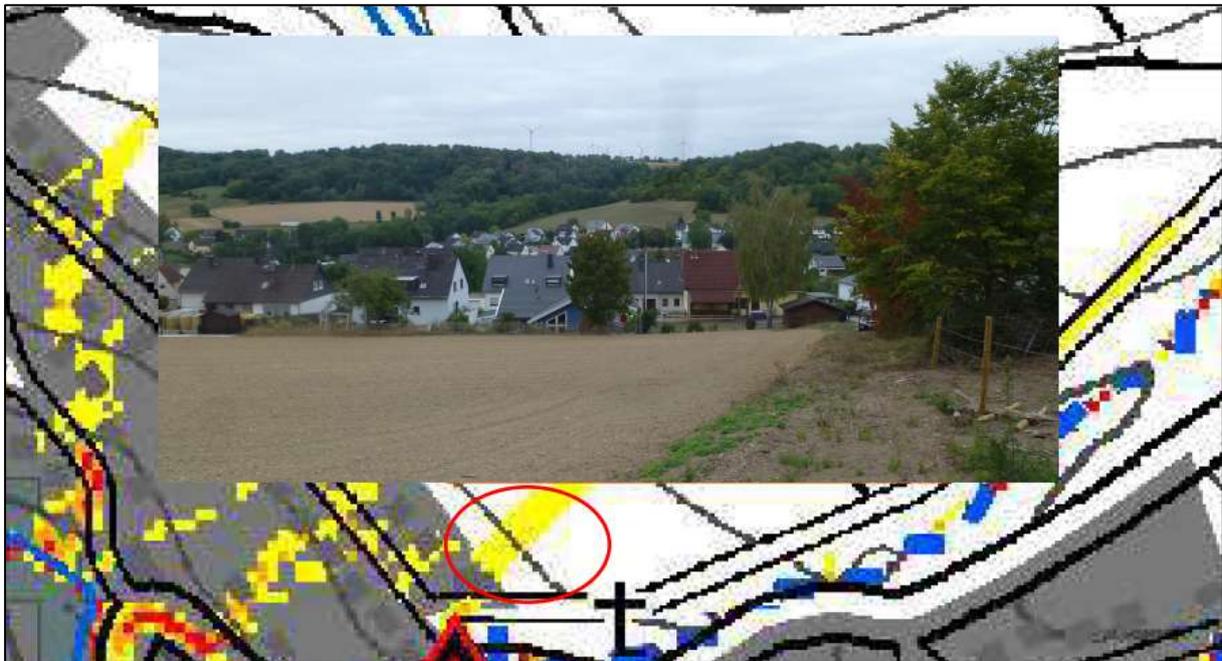
Im Bereich der Feldnutzung ist eine kleine Tiefenlinie und Gefährdungslage erkennbar (siehe nachfolgende Abbildung).

Abbildung 75: Gefährdung Gebäude aus Feldflur

Hier bietet sich eine Feldhecke mit einer Verwallung als Schutzmaßnahme an.

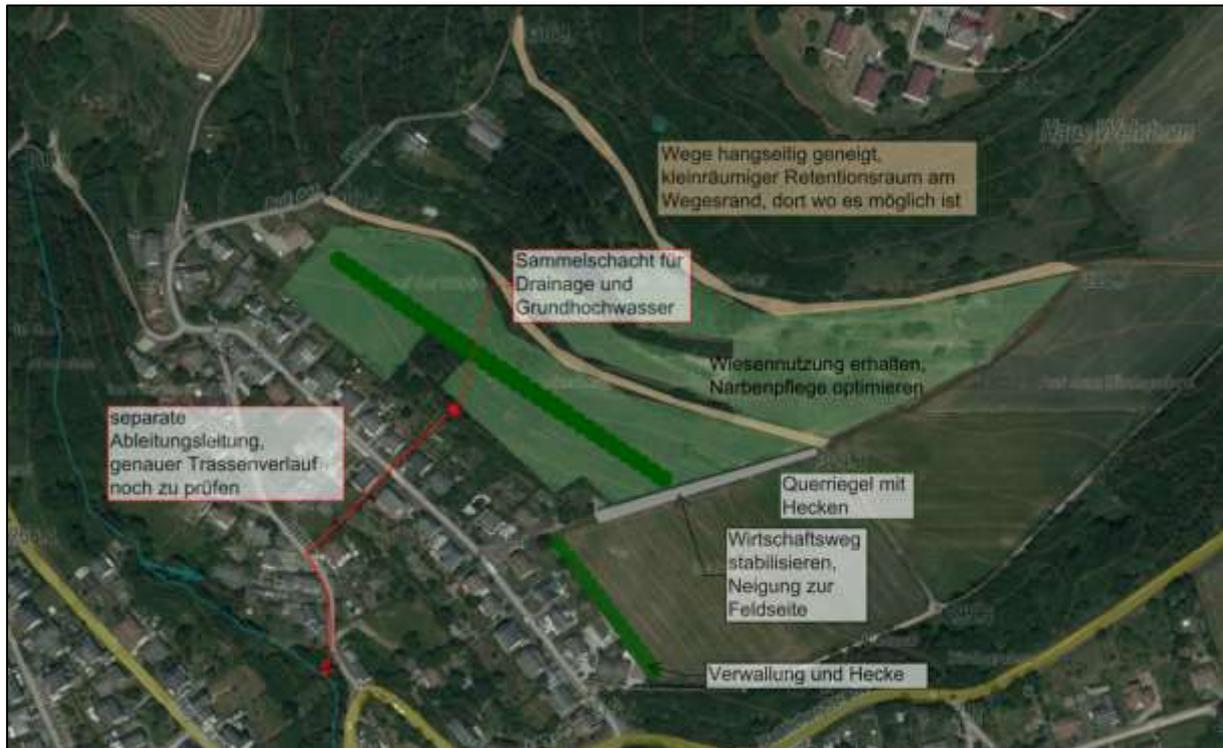
Abbildung 76: Maßnahmenvorschläge "Auf der Wiese"

In der nachfolgenden Abbildung sind die Maßnahmenvorschläge für die Fläche dargestellt. Die Ableitung durch die Verrohrung allein verbessert die Situation nicht ausreichend genug.

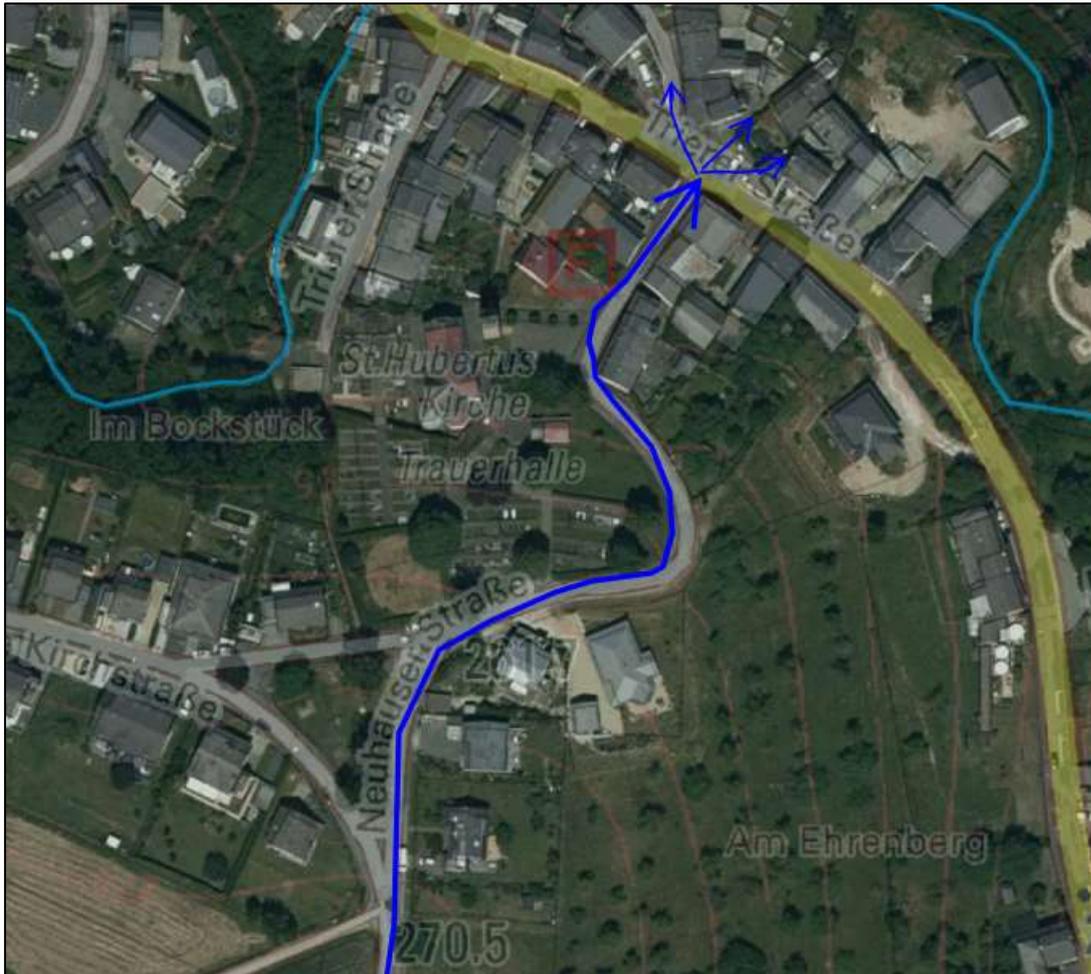
Die Neuhauser Straße verläuft mit starkem Gefälle. Bei Starkregen fließt Wasser die Straße entlang, gefährdet das Feuerwehrhaus und beeinträchtigt in der Trierer Straße die Gebäude im Einmündungsbereich der Straße, bis sich das Wasser seinen Weg durch die Brunnenstraße und Privatgrundstücke zum Aacher Bach sucht. In der nachfolgenden Abbildung ist der Fließweg dargestellt.

Abbildung 77: Fließweg Neuhauser Straße

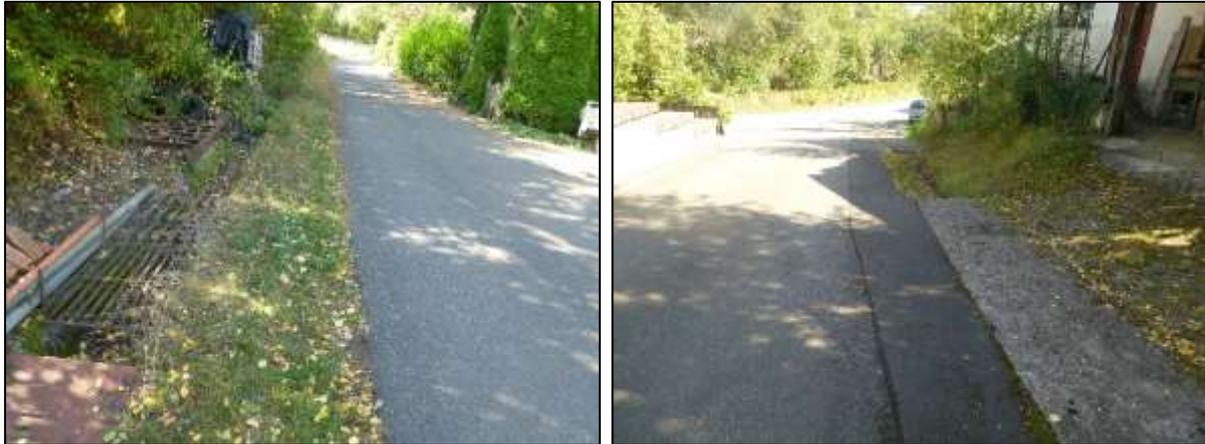
Zwischen der Oberen Kirchstraße 13 und 15 mündet ein Wirtschaftsweg ein, dessen Wasserführung ungepflegt wirkt. Allerdings besteht hier kein großes Schadenspotential, da Wasser problemlos dem Rolkemsbach zufließen kann.

Abbildung 79: Wasserführung Wirtschaftsweg und Abfluss in den Rolkemsbach

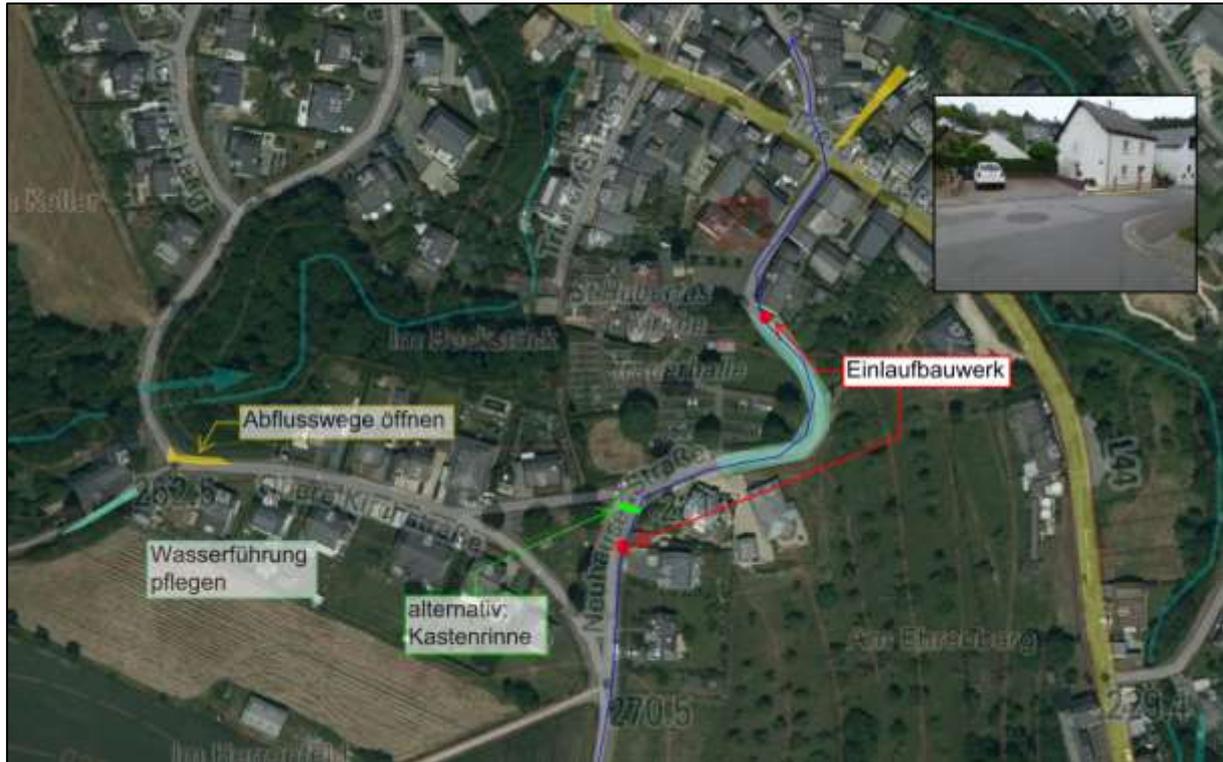
Abbildung 80: Maßnahmenvorschläge Neuhauser Straße / Obere Kirchstraße

Bei der Neuhauser Straße sind die vorhandenen Einlaufbauwerke so zu setzen, dass diese auch angeströmt werden können. Derzeit befinden sich diese teilweise auf einem Hochpunkt und sind somit wirkungslos. Alternativ könnte eine große Kastenrinne beide wirkungslosen Einlaufbauwerke ersetzen und so Wasser der Straße flächig aufnehmen.

Zusätzlich wird – wenn die bestehende Kanalisation noch Reserven hat – ein neues Einlaufbauwerk neben der Neuhauser Straße 1 empfohlen. So wird Wasser gefasst und schießt nicht bis zum Feuerwehrhaus weiter. Dennoch ist zu betonen, dass die Neuhauser Straße weiterhin ein Notabflussweg bleibt. Das bedeutet, dass Anlieger Objektschutzmaßnahmen treffen sollten. Dies gilt auch für betroffene Gebäude an der Trierer Straße. Leider ist dieser Bereich sehr eng bebaut. Ideal wäre es, einen Abflussweg zwischen den Häusern für den Notfall zu öffnen.

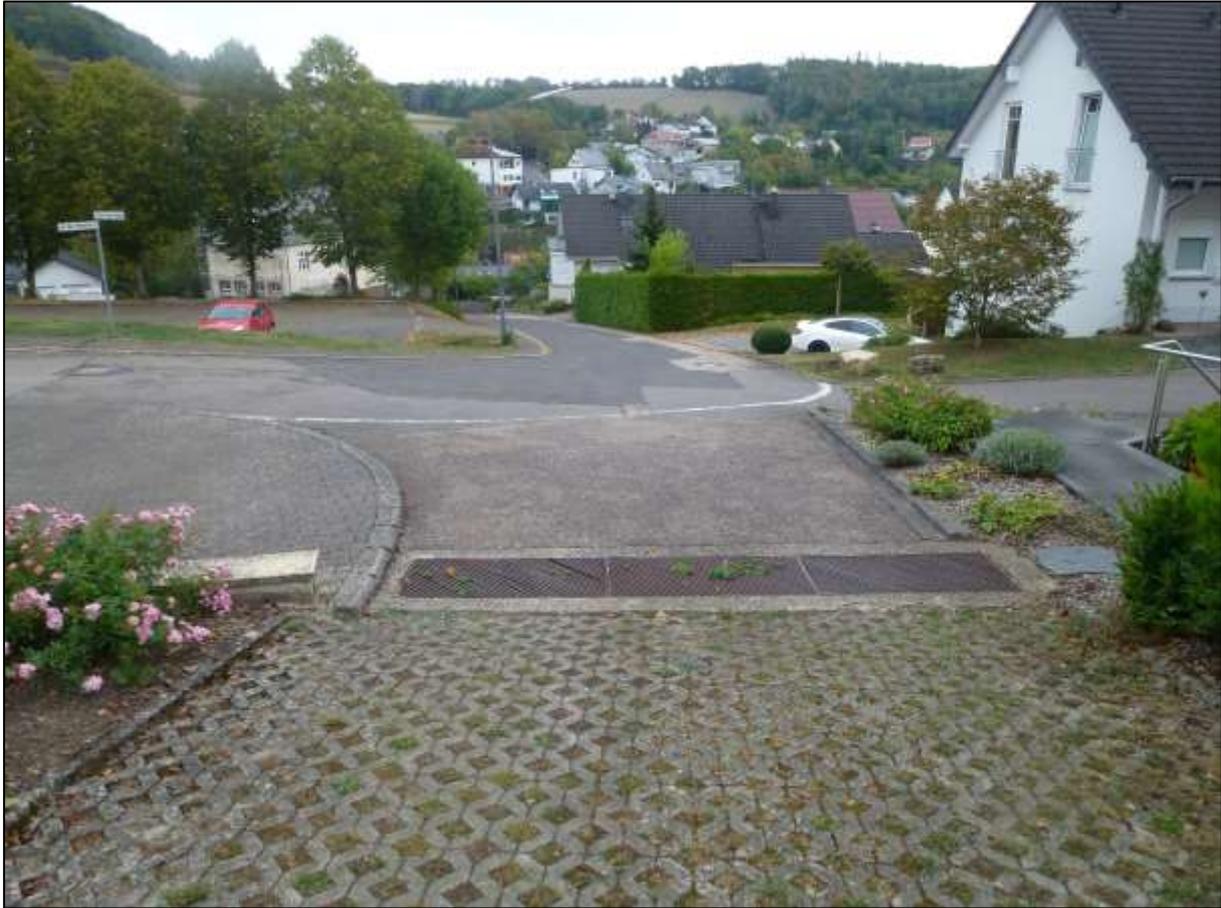
Wasser, welches vom Wirtschaftsweg auf den Schulweg läuft, wird in eine Kastenrinne geleitet. Überschüssiges Wasser würde den Schulweg hinabströmen.

Abbildung 81: Kastenrinne am Schulweg

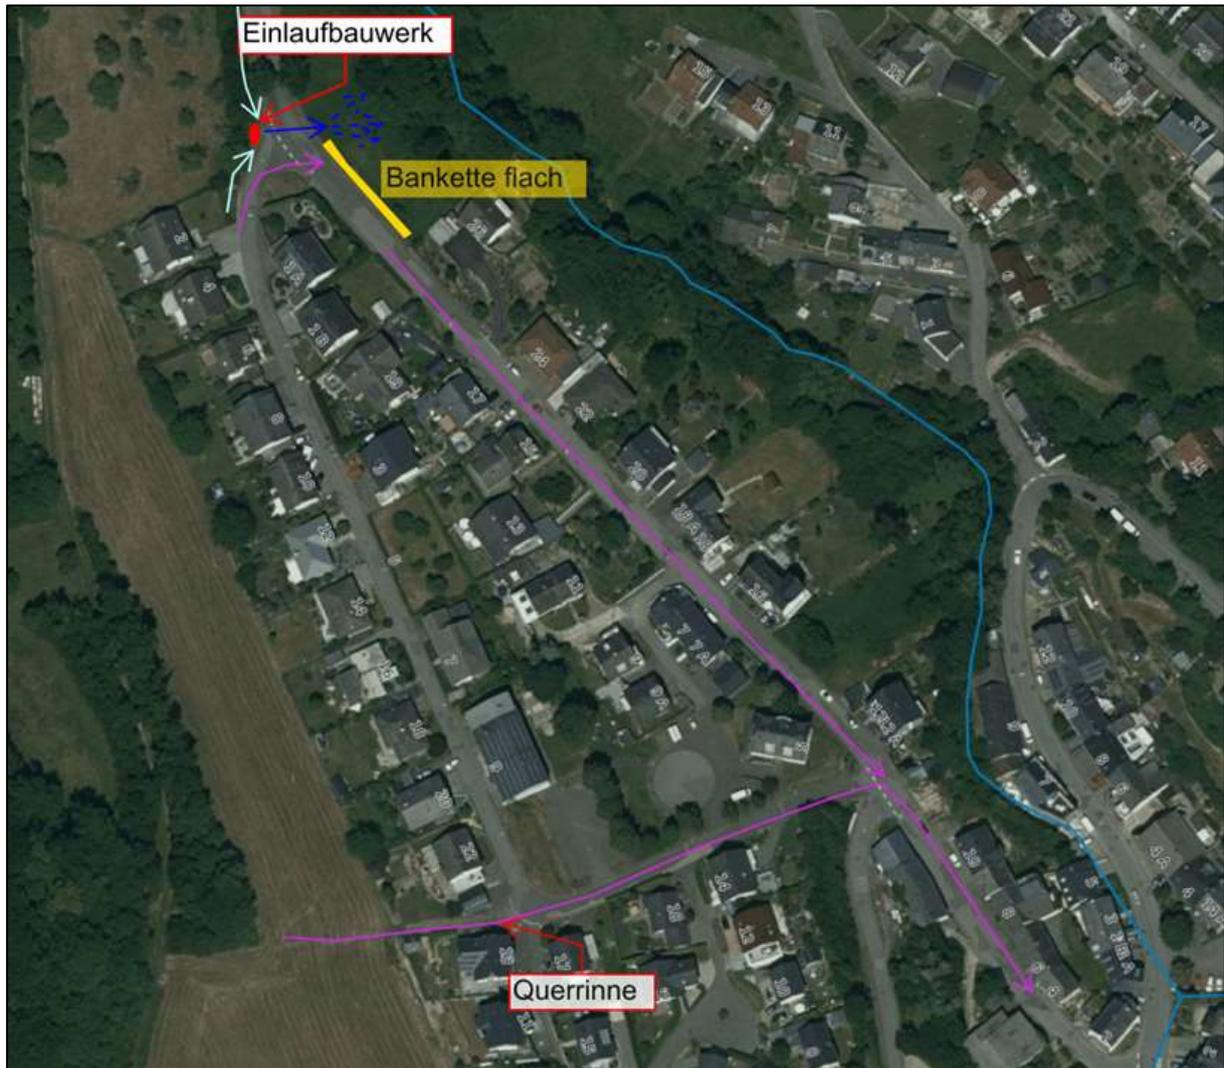
Abbildung 82: Fließwege Neweler Straße

Im Bereich kurz vor der Bebauung könnte durch flache Bankette ein breitflächiger schadloser Abfluss in den Klinkbach gewährleistet werden.

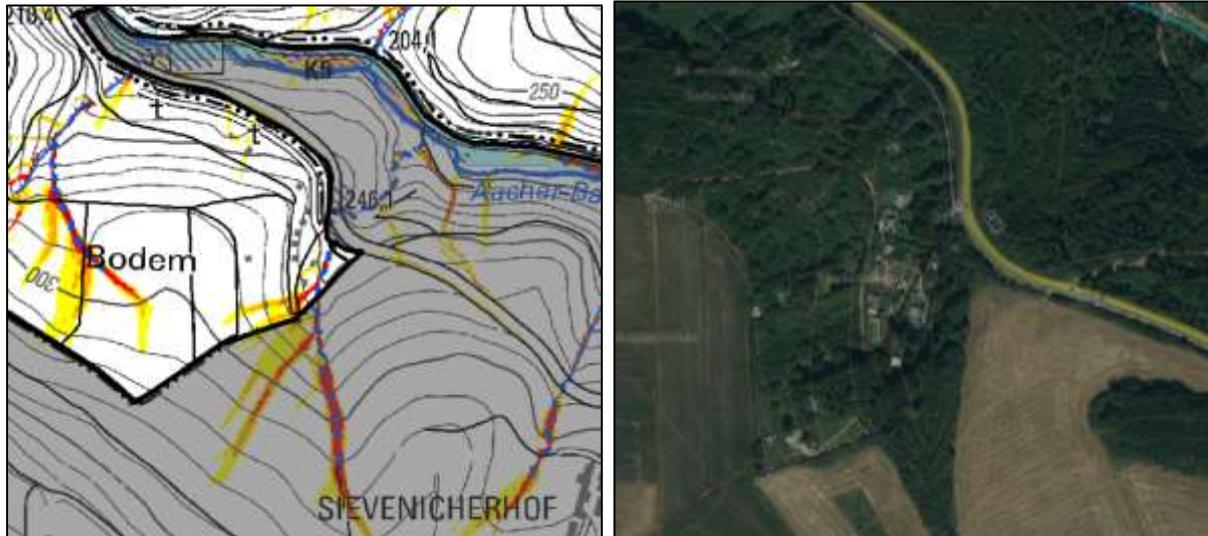
An der südlichen Gemeindegrenze von Aach zu Trier gibt es im Wald ein Wochenendhausgebiet. Hier verläuft in unmittelbarer Nachbarschaft eine starke Tiefenlinie (siehe nachfolgende Abbildung).

Abbildung 83: Starkregengefährdung Wochenendhausgebiet

Aufgrund des geringen Schadenspotentials (nur Wochenendhäuser und Zweitwohnsitz) werden für die Objekte, welche Probleme haben oder befürchten, bauliche Schutzmaßnahmen angeraten. Die Tiefenlinie selbst ist nicht verbaut und gefährdet die Gebäude nicht.

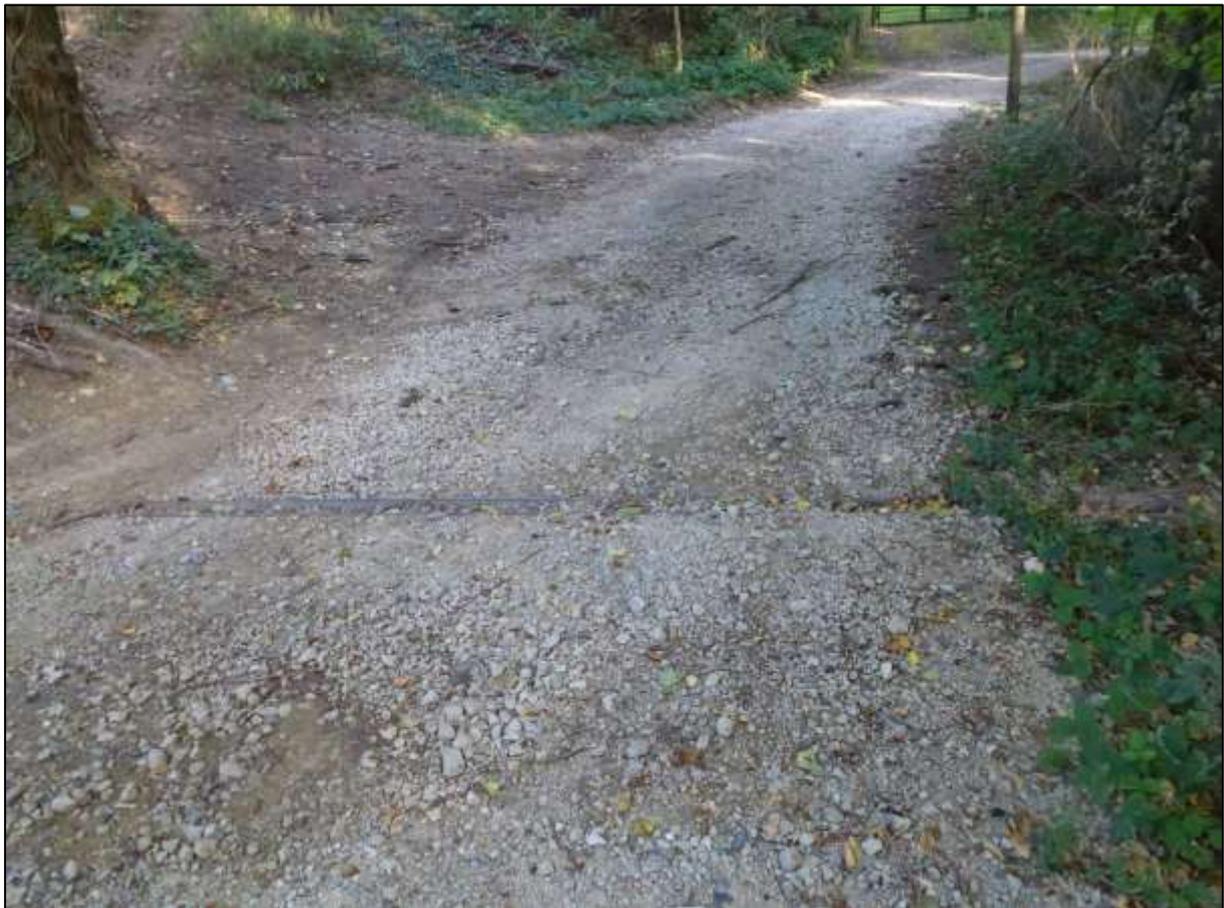
Im Zuge von Ausbaumaßnahmen wurde die Zuwegung zu dem Gebiet neu geschottert. Die vorhandenen kleinen Querrinnen setzen sich sehr schnell zu und sind damit wirkungslos. Im Bürgerworkshop wurde berichtet, dass hier Probleme auftreten.

Abbildung 84: Escheinungsbild Weg Wochenendhausgebiet und Querrinnen

Bei flachen Banketten am Weg auf der Talseite sollte ein breitflächiger Abfluss gewährleistet sein. Die vorhandenen Querrinnen sind zu klein und in Kombination mit der Korngröße des Schotters für diesen Weg nicht geeignet. Wenn Querabschläge für erforderlich erachtet werden, ist hier eine breite Pflasterausführung oder eine Bordsteinlösung (siehe nachfolgende Abbildungen) zu empfehlen.

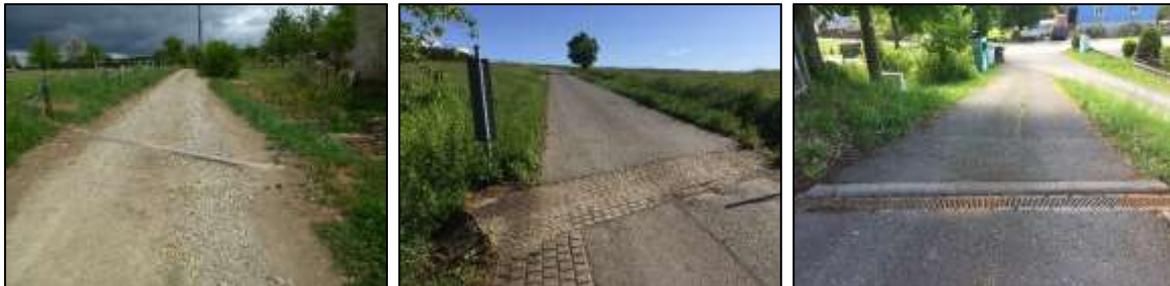
Abbildung 85: Beispiele für Querrinnen

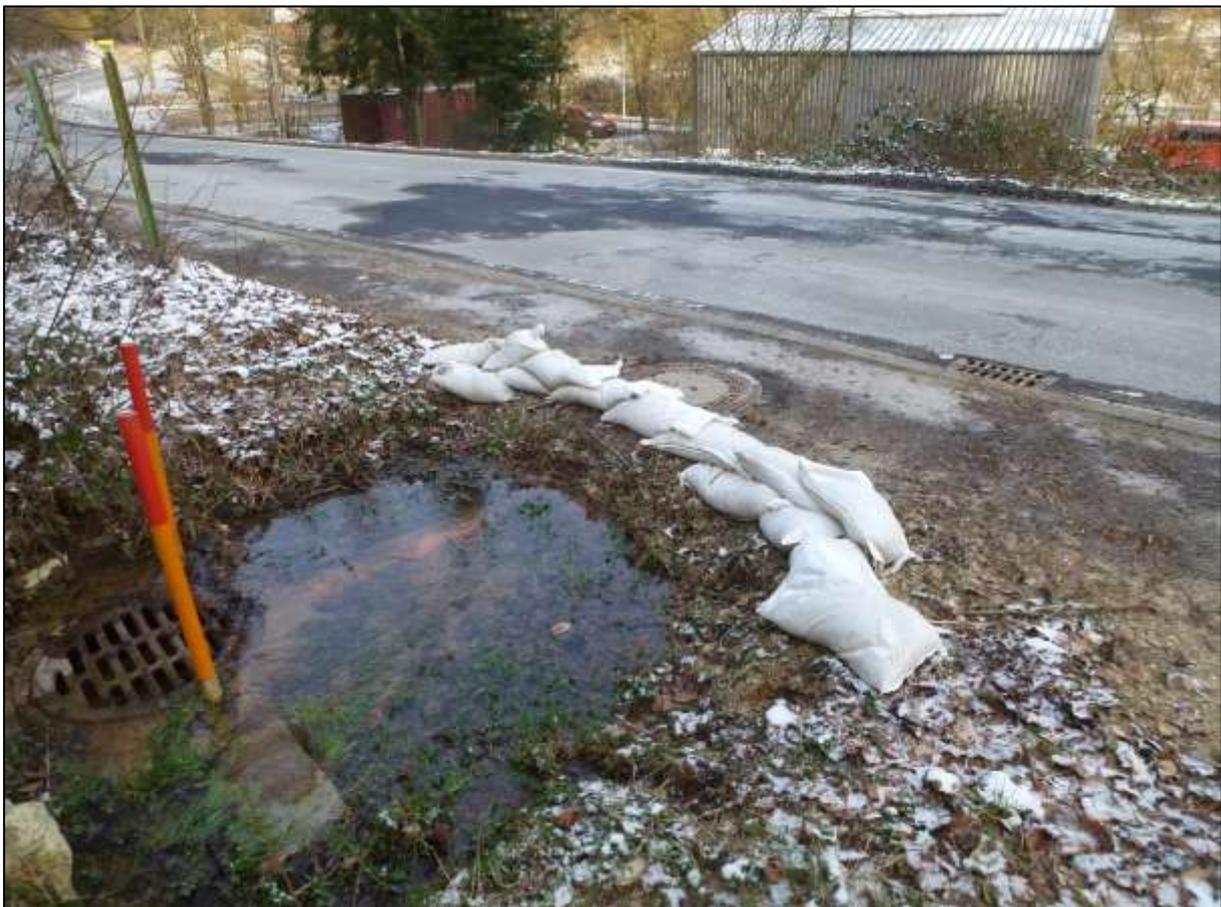
Der Durchlass vor der L44 bewältigt im Starkregenfall die Wassermengen nicht. Zum Zeitpunkt der Besichtigung am 10.02.2021 wurde dieser nach einer längeren Periode mit Regenfällen provisorisch mit Sandsäcken verstärkt.

Abbildung 88: Sicherung Durchlass Galgenbergbach im Hintergrund der Bauhof Aach

Der vorhandene Durchlass durch die L44 könnte in einem ersten Schritt mit einer Mauerkrone als Ersatz für die Sandsäcke gesichert werden. Durch diese Maßnahme wird der schnelle Übertritt auf die Straße verzögert. Markierungen, um den Durchlass bei Verklausungen in der Örtlichkeit zu finden, sind bereits vorhanden (siehe rot/orange Stangen in Abbildung 88). Langfristig sollte die Dimensionierung der Verrohrung durch die Straße und das

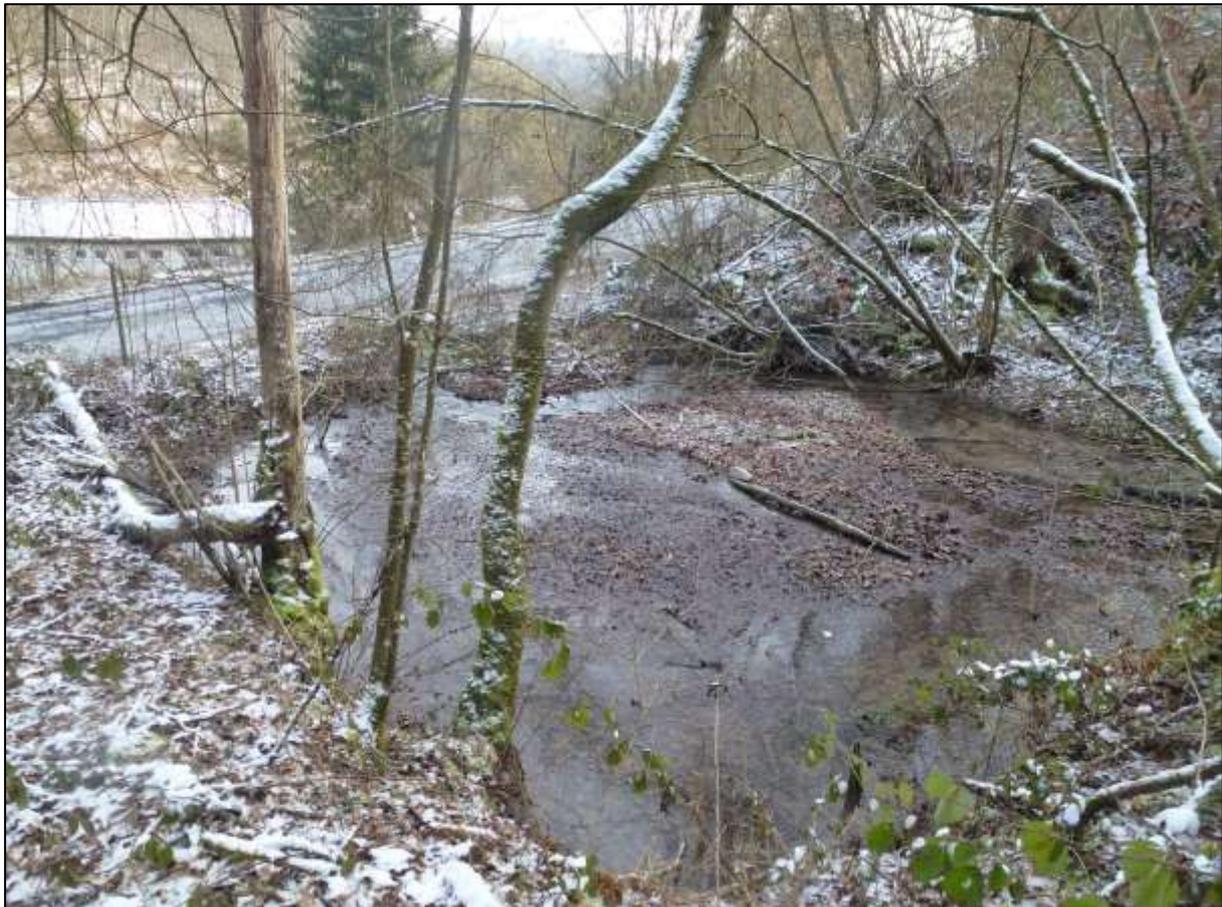
Abbildung 89: Möglicher Speicherraum vor Querung der L44

Kurz vor der L44 könnte der vorhandene „Sumpfbereich“ als Rückhalteraum ausgebaut werden. Hier ist eine Zugänglichkeit für die Unterhaltung möglich und der verlandete Teich könnte wieder als Speicherraum für Wasser und Treibgut / Geröll dienen (siehe nachfolgende Abbildung).
