# Starkregen- und Hochwasservorsorgekonzept für die Ortsgemeinde Aach

**Verbandsgemeinde Trier-Land – Ortsgemeinde Aach**

<b>INGENIEURBÜRO</b>  <b>Reihnsner</b>	Straßenbau	-	Bauleitplanung
	Wasserwirtschaft	-	Ing.-Vermessung
	GIS	-	Wasserversorgung
	Wasserbau	-	Konstr. Ingenieurbau
	Industriebau	-	Abwassertechnik
	Kanalisation	-	SiGe-Koordination
	54516 Wittlich		Eichenstraße 45
	fon: 0 65 71 / 90 25-0		fax: 0 65 71/90 25-29
	mail: info@reihnsner.de		page: www.reihnsner.de

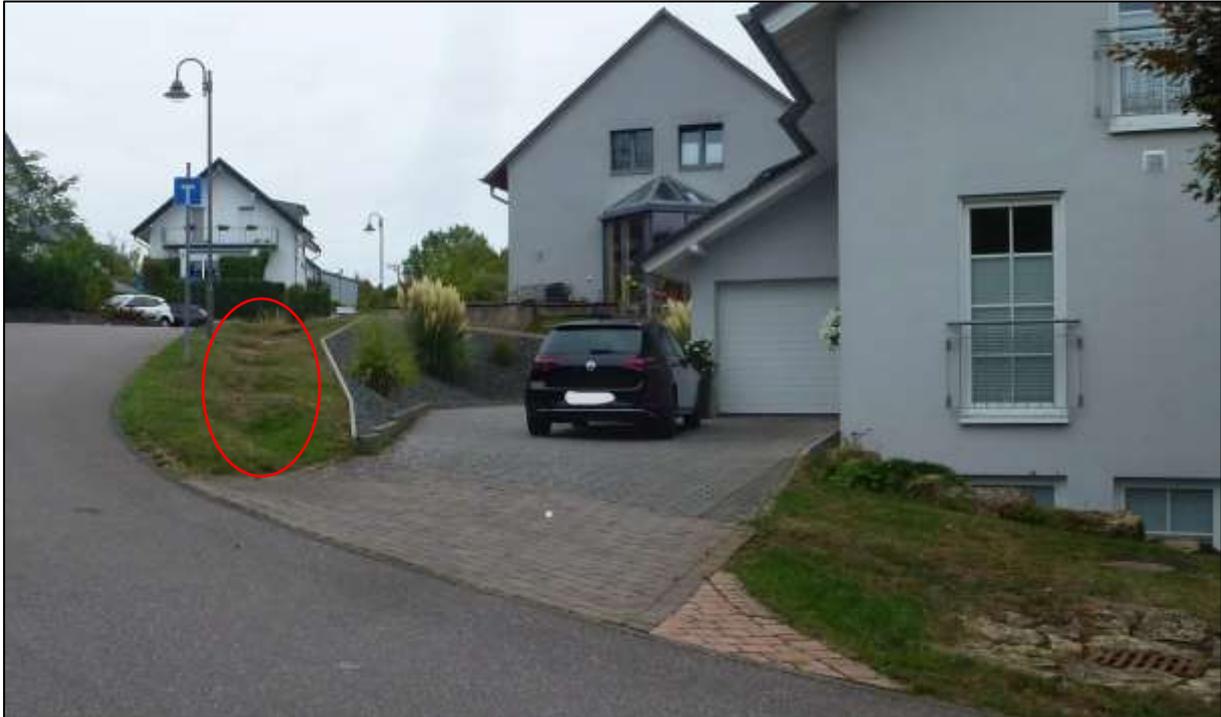
Abbildung 93: Entwässerungsmulden "Auf der Haag"

Die kaskadenförmig angelegten Entwässerungsmulden in „Auf der Haag“ wurden in einer Schwerpunktbesichtigung vor Ort begutachtet (siehe nachfolgende Abbildungen).

Die Entwässerungsmulden in der Straße „Auf der Haag“ stellen bei regelmäßiger Pflege ebenfalls keine erhöhte Gefahr dar. Bauliche Maßnahmen sind hier nicht erforderlich.

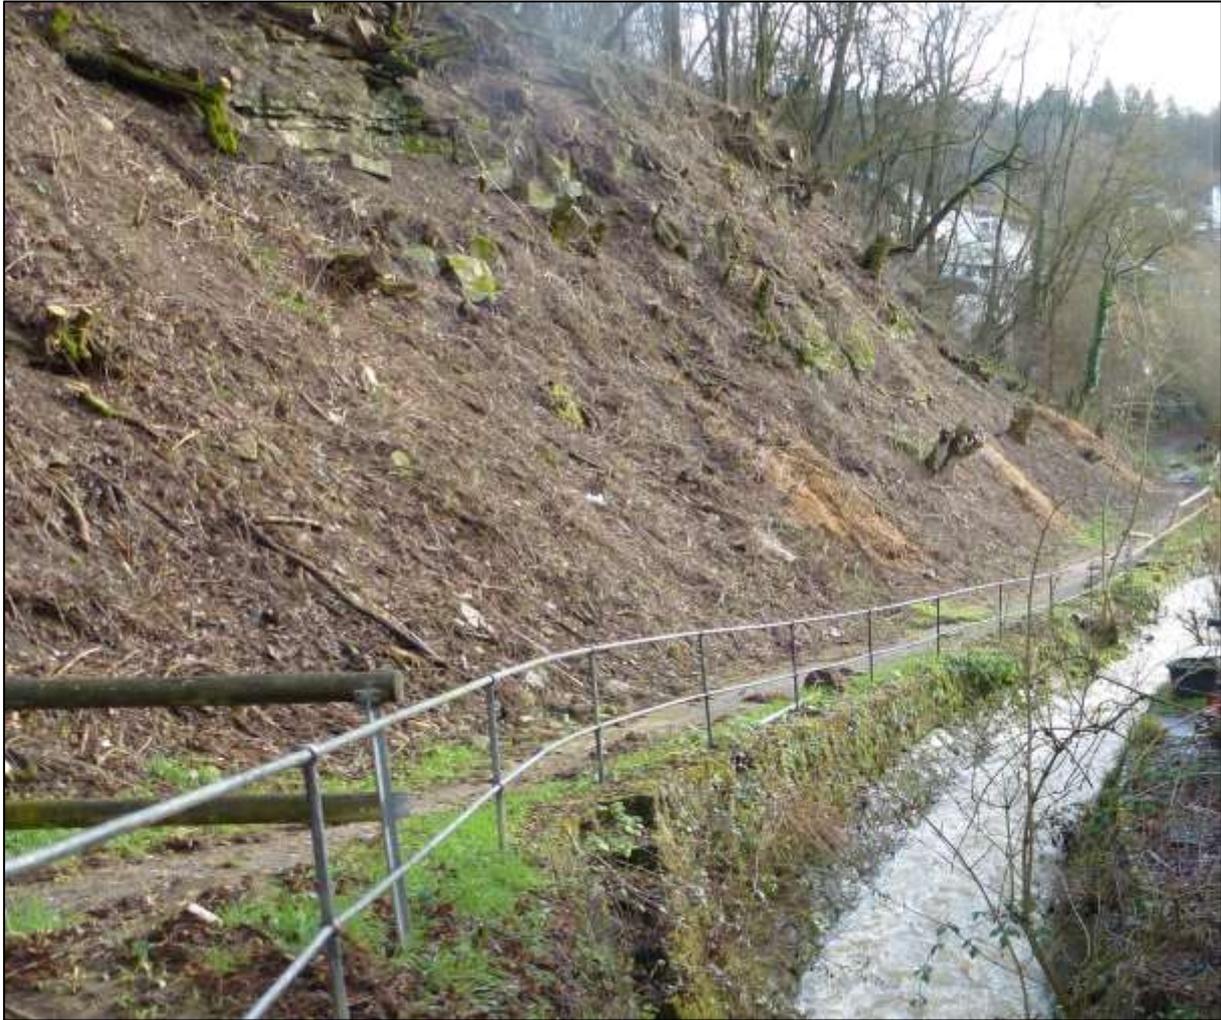
Abbildung 94: Hang am „Bachrandweg“

Sollte Wasser im Starkregenfall den Fußweg hinabströmen, ist dies für die Bebauung von Aach unkritisch, da Wasser direkt in den Aacher Bach fließen kann und sich die Häuser auf der Hangseite befinden. Allerdings ist der Hang selbst instabil und soll in Kürze mit Sicherungsmaßnahmen befestigt werden, um auch den „Bachrandweg“ – der momentan aufgrund des Hanges oberhalb gesperrt ist – wieder nutzen zu können.

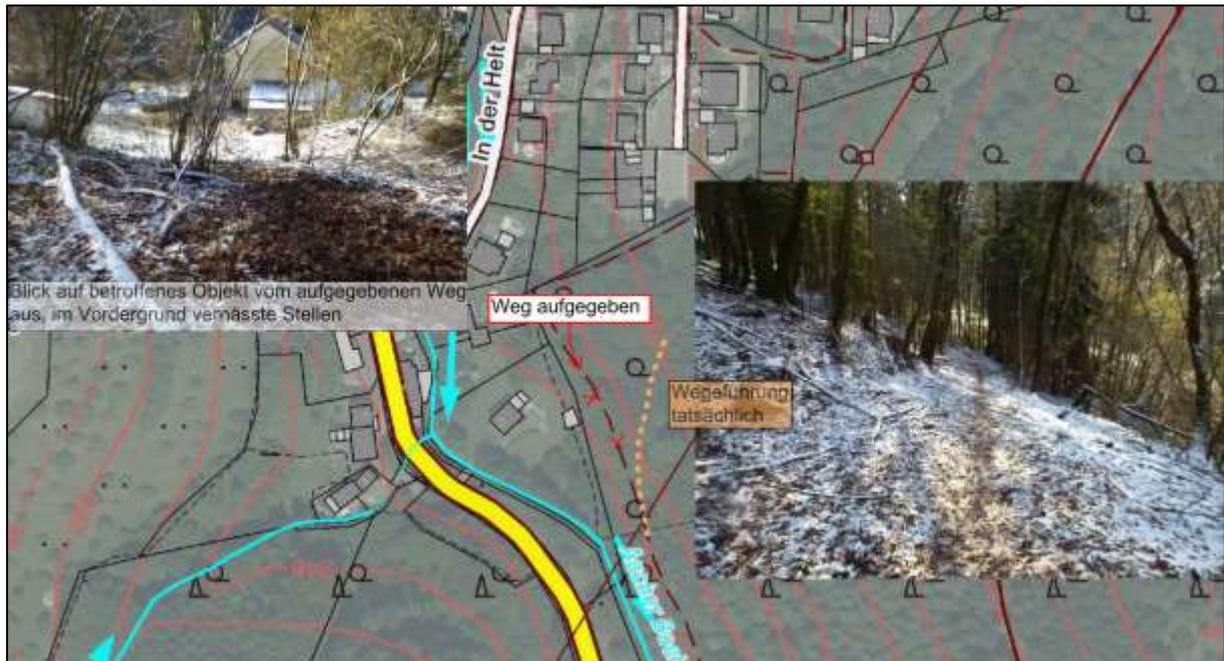
Abbildung 95: Wegeföhrung und Lage oberhalb Trierer Straße 2

Über mögliche Abflüsse aus dem Wald am Buchenberg in Richtung der Bebauung sind keine Informationen bekannt. In der topografischen Karte ist keine ausgeprägte Tiefenlinie erkennbar. Der Anwohner der Trierer Straße 2, dessen Grundstück theoretisch betroffen ist, hat auch auf Nachfrage nichts über mögliche Gefahren aus dem Wald berichtet. Bei einer Schwerpunktbegehung wurde der Wald oberhalb des potentiell betroffenen Grundstückes besichtigt.

Nach der Besichtigung vor Ort wird die örtliche Lage als wenig abflussintensiv eingestuft. Der nach Kartenlage vorhandene Waldweg ist im Bereich oberhalb des potenziell betroffenen Grundstückes aufgegeben. Stattdessen verläuft der Weg weiter oben und führt Wasser entsprechend der Neigung des Weges außerhalb der Bebauung dem Aacher Bach zu. Nach einer Phase intensiver Regenfälle wurden zwar kurz oberhalb des Grundstückes Trierer Straße 2 vernässte Stellen im Wald festgestellt, welche auf einen Wasseraustritt aus dem Hang selbst schließen lassen, die aber keinen sichtbaren Wasserstrom ins Tal nach sich zogen. Zur Sicherheit werden dem ggf. betroffenen Objekt Schutzmaßnahmen zur Sicherung der rückwärtigen Eingangstür geraten (siehe nachfolgende Abbildung).

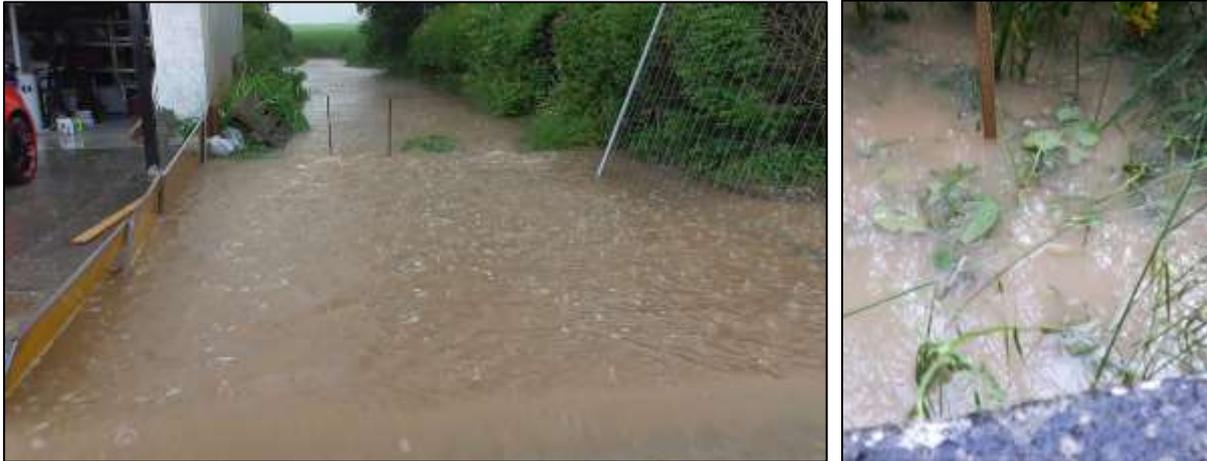
Abbildung 96: Starkregenereignis und Folgen Kapellenstraße 25

Im Ortsteil Hohensonne existieren ebenfalls mehrere Problemstellen. Die Kapellenstraße 25 war bislang von Starkregenereignissen am häufigsten betroffen (siehe nachfolgende Abbildung).

Hinter der Bebauung trifft eine Tiefenlinie vom Feld auf die Häuser der Kapellenstraße, wobei hier der Schwerpunkt der Belastung auf der Hausnummer 25 liegt. Wasser staut sich auf dem Feld bis zu 40 cm hinter den Gärten an und strömt dann den Wirtschaftsweg in Richtung Ortsmitte entlang. Die vorhandene schmale Kastenrinne ist nicht in der Lage die Wassermengen abzuleiten.

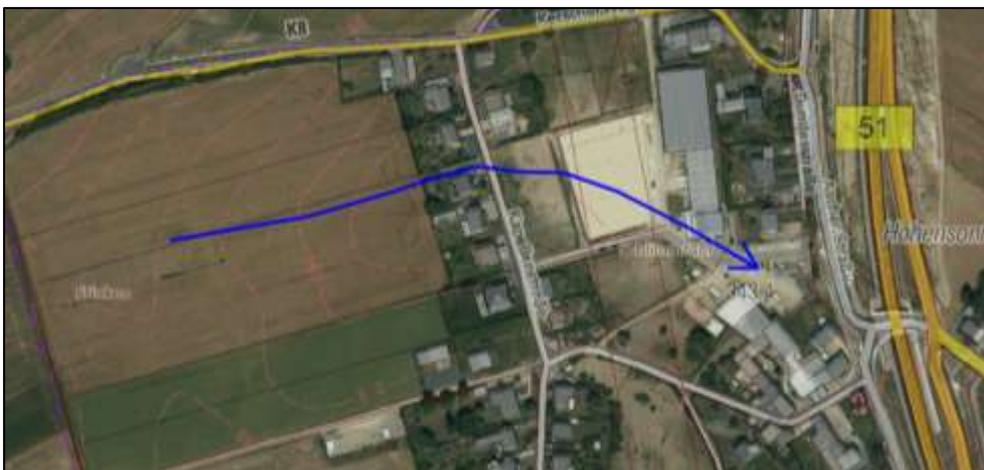
Abbildung 97: Fließweg Abflüsse Kapellenstraße 25

Bei der Besichtigung der Problemstelle vor Ort wurde zudem festgestellt, dass die Bewirtschaftungsrichtung auf dem Feld die Abflüsse begünstigt. Querstrukturen o.Ä. sind nicht vorhanden.

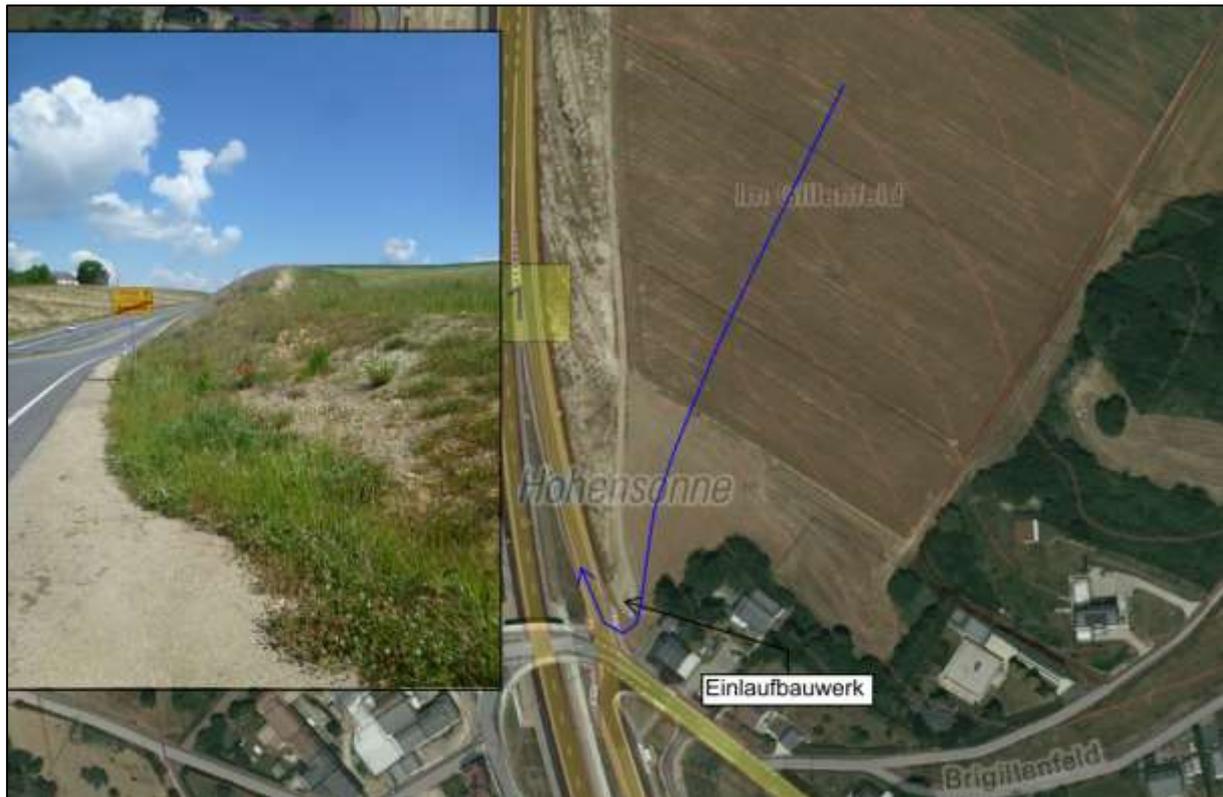
Abbildung 103: Tiefenlinie und Zufahrt B51

Direkt an der Auffahrt aus Richtung Aach kommend zur B 51 in Fahrtrichtung Bitburg befindet sich eine starke Tiefenlinie, die zwar nicht die Bebauung von Hohensonne gefährdet, aber die Zufahrt und in Folge auch die B51. Hier kam es nach Angaben während der Ortsbegehung schon mehrfach zu Feuerwehreinsätzen.

Um die Abflüsse der Tiefenlinie zu fassen, gibt es bereits einen Einlaufschacht und eine Wasserführung. Dieser Einlaufschacht kann sich schnell zusetzen und dann fließen die Wassermengen auf die Zufahrt zur B51. In der nachfolgenden Abbildung ist ein Optimierungsvorschlag dargestellt.

Um die Abflüsse insgesamt zu begrenzen, bietet es sich an, die Tiefenlinie oberhalb zu begrünen oder zumindest bremsende Querstrukturen einzuziehen. Die Grünfläche direkt im Anschluss an das Feld ist nicht sehr dicht, hier ist eine Optimierung der Narbenpflege geboten. Durch diese Maßnahmen wird das mitgeführte Material verringert und der vorhandene Einlaufschacht bleibt länger funktionstüchtig.

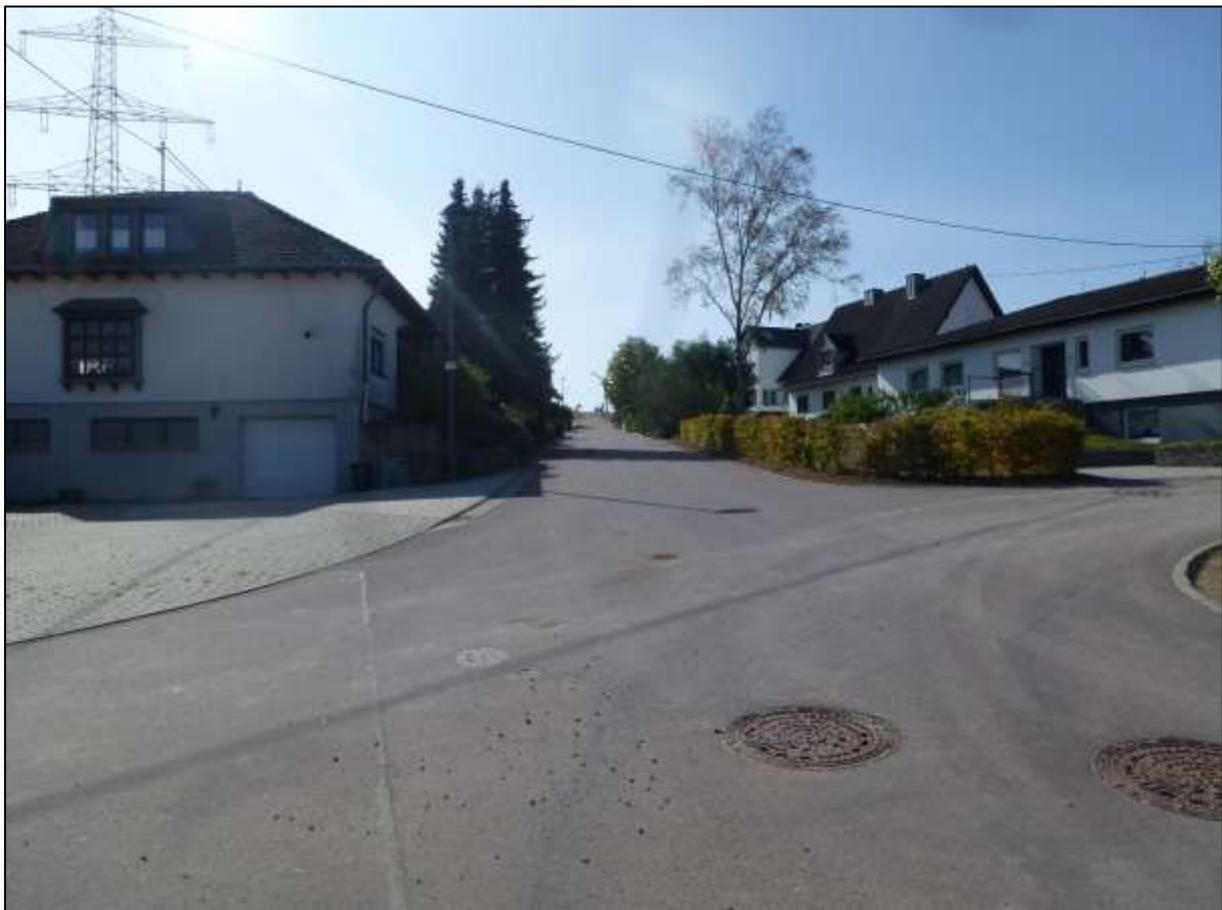
Abbildung 106: Ansicht Kapellenstraße

Wichtig ist auch zu betonen, dass aufgrund der steilen Topografie bei Starkregen die Straßen als Abflusswege fungieren werden. Hier sollte jeder Anlieger kritisch prüfen, ob Objektschutzmaßnahmen erforderlich sind.
